mgr inż. Marek Pszczoła, Politechnika Gdańska, Zakład Budowy Dróg

Dlaczego nawierzchnie asfaltowe pękają podczas mroźnych zim?

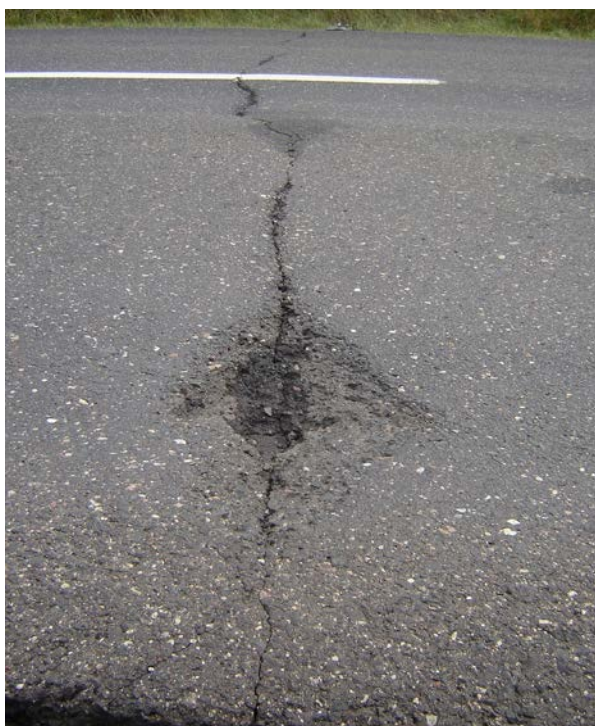
Rys. 3. Przykład postępującego zniszczenia konstrukcji nawierzchni po powstaniu spękania niskotemperaturowego

Przykład postępującego zniszczenia konstrukcji nawierzchni po powstaniu spękania niskotemperaturowego pokazano na rysunku 3.

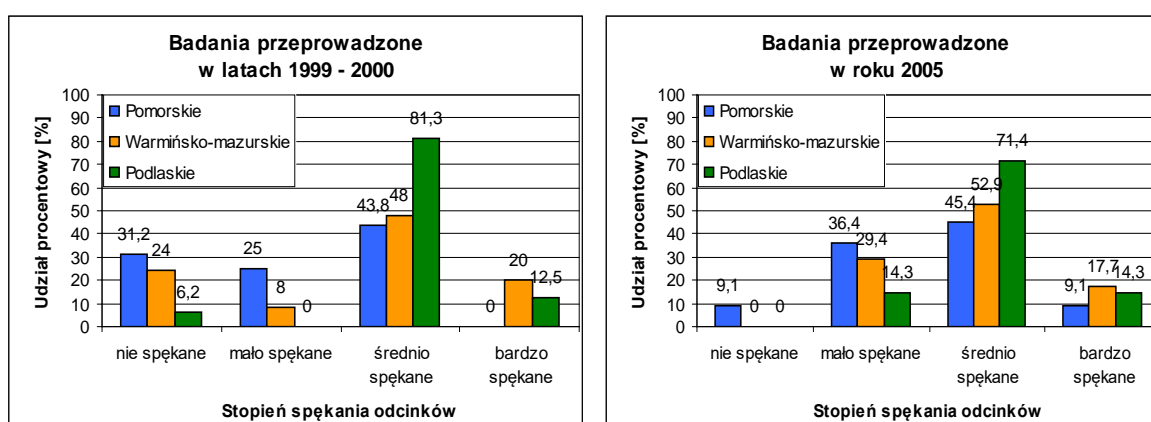
Rys. 9. Porównanie intensywności występowania spękań niskotemperaturowych pomiędzy poszczególnymi województwami

Na rysunku 7 przedstawiono procentowy udział odcinków o różnym stopniu spękań w poszczególnych województwach, natomiast na rysunku 8 przedstawiono zestawienie dla wszystkich badanych odcinków łącznie. Na rysunku 9 przedstawiono porównanie pomiędzy poszczególnymi województwami. W każdym z przypadków lewa strona rysunku oznacza badania wykonywane w latach 1999-2000, natomiast prawa strona rysunku oznacza badania wykonywane w roku 2005.

- spękania poprzeczne nawierzchni asfaltowych o charakterze niskotemperaturowym są uszkodzeniem dość powszechnie spotykanym na polskich drogach.
- intensywność występowania spękań niskotemperaturowych na podbudowach podatnych jest różna w poszczególnych województwach. Udział odcinków o indeksie spękań większym od 1 (odcinki średnio i bardzo spękanie) w roku 2005 wynosił: dla województwa pomorskiego: 54,5%, dla województwa warmińsko – mazurskiego: 70,6%, natomiast dla województwa podlaskiego aż 85,7% wszystkich analizowanych odcinków. Wynika z tego, że intensywność spękań o charakterze niskotemperaturowym wzrasta wraz z lokalizacją odcinków w kierunku północno-wschodnim. Wiąże się to wpływem bardziej zimnego klimatu w tych rejonach Polski.
