Dzieje latarni w Twierdzy Wisłoujście w świetle badań architektonicznych z roku 2018

History of the Lighthouse of the Wisłoujście Fortress in Light of a 2018 Architectural Study

Cytowanie / Citation: Samól P., Hirsch R., Woźniakowski A. History of the Lighthouse of the Wisłoujście Fortress in Light of a 2018 Architectural Study. *Wiadomości Konserwatorskie – Journal of Heritage Conservation* 2021, 66:21–36

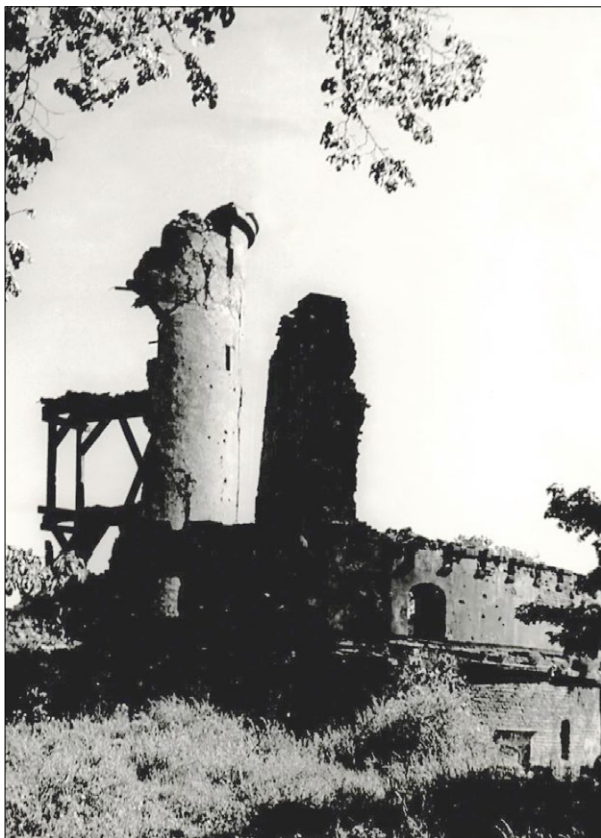
Ryc. 2. Wieża po zniszczeniach wojennych – stan w 1953; fot. J. Ciemnolowski; Źródło: Wydział Architektury Politechniki Gdańskiej.

Fig. 2. Tower in a state damaged by war (as seen in 1953); photo by J. Ciemnolowski; source: Faculty of Architecture, Gdańsk University of Technology.

Stankiewicz put forward a general hypothesis concerning the chronology of the structure’s transformations—the tower built in the fifteenth century was supposed to be 12 to 20 m high, but only approx. 7.5 m (i.e. up to the height of the ceiling over the second floor) was preserved. At the same time Stankiewicz, following Gustav Köhler’s account, suspected that there was a vaulted cellar under the first floor.¹⁴ It was assumed that three subsequent floors above the Gothic part were added as a result of the damage which the building incurred during the siege in 1577. The Mannerist spire, installed at that time, burned down in 1709. According to Stankiewicz, the last story and battlements were added in 1721. At a later date, the tower terrace was covered with a late Baroque spire, which burned down in 1889. The restored building was then topped with a conical roof, covered with slate, which was destroyed in 1945. After the war, the tower partially collapsed in February 1953 when its western half failed to withstand wind pressure.¹⁵

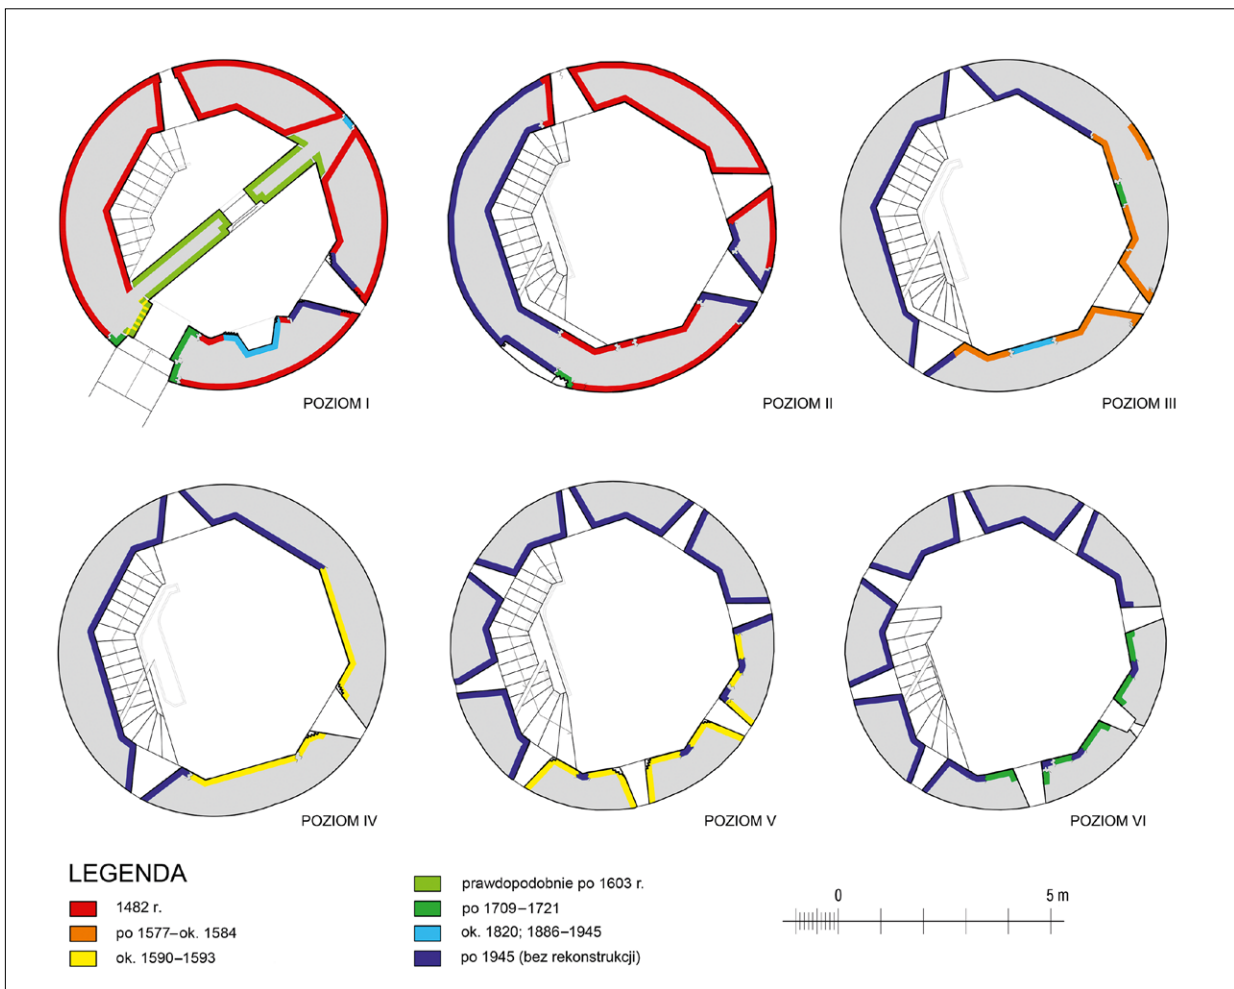
Ryc. 3. Rzuty wieży z rozwarstwieniem na podstawie badań w 2018; oprac. autorzy.

Fig. 3. Floor plan of the tower with stratification based on the 2018 studies; by the authors.

Architectural studies on the tower-lighthouse were conducted in autumn 2018 on behalf of the Historical Museum of the City of Gdansk (now: Museum of Gdańsk). Based on the measurements of bricks in characteristic places, including particular nodes, as well as macroscopic analysis of mortar and masonry joints, it was found¹⁹ that historically (before 1945), the tower was built and rebuilt using between ten and eleven different batches of bricks made between the Gothic period (fifteenth century) and the turn of the twentieth century.

The Gothic tower was built using hand-made "finger" bricks from mixed batches, measuring 28.5–30.0 cm x 13.8–15.0 cm x 8.3–9.0 cm; 29.5–31.3 cm x

14.1–14.7 cm x 7.2–8.2 (height of ten courses of bricks, later 10c = 102–105 cm);²⁰ apart from dimensions, they differed slightly in color (the thicker bricks were darker and more burnt). They were arranged according to the Gothic (Polish) bond. Thicker bricks were more often concentrated in the lower part of the wall, but the lack of seams and differences in the mortar did not allow drawing the conclusion that the variation in brick sizes resulted from different construction stages. Irregularities were rare in Gothic bonds. The Gothic wall was reinforced at the bottom with stones connected with a shallow stone bench—its existence was validated by archaeological studies conducted by A. Zbierski²¹ and a drawing from ca. 1820.²² However, studies indicated that the lower part of the Gothic wall had been demolished in order to bed stones in it. This means that a new foundation was built and the drawing from ca. 1820, which included redrawn dimensions of the shallower foundation, is a blueprint of construction work in progress at the time.

On the ground floor of the tower, there are traces of three embrasures (two existing and one walled up). They were 90–110 cm wide from the inside and 15–20 cm wide from the outside; the height to the base of the arch was 80 cm. The space between the two splays was covered with a segmental arch, while the outer opening (original width of approx. 12–15 cm, currently dismantled to approx. 20 cm) was finished with a stone lintel. Nowadays, the embrasures are located 140 cm above the floor, but the original usable level was located higher, i.e. only approx. 110 cm below the sill (about 5.30 m a.s.l.), and was altered²³ no later than at the date of construction of the modern wall dividing the current ground floor into two rooms. Archaeological studies conducted by A. Zbierski inside the tower showed that the partition wall has no stop footing (it stops approx. 50 cm below the floor).²⁴ However, that was exactly the depth at which the wall was to be cut according to the drawing illustrating the foundation replacement from ca. 1820, of which the archaeologist was probably not aware.

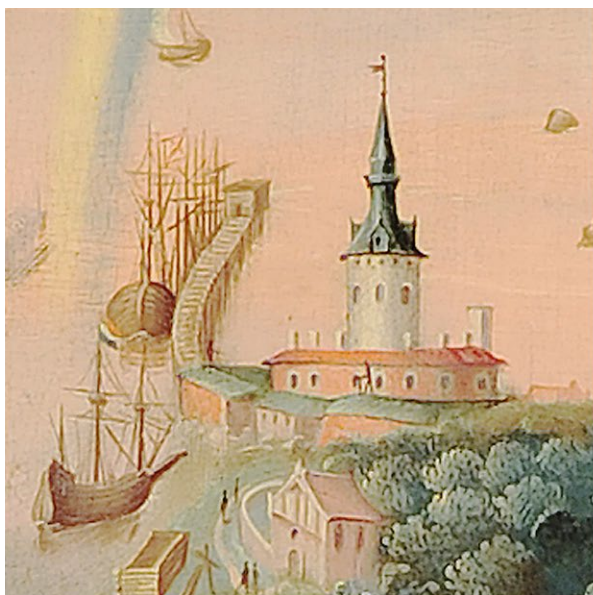
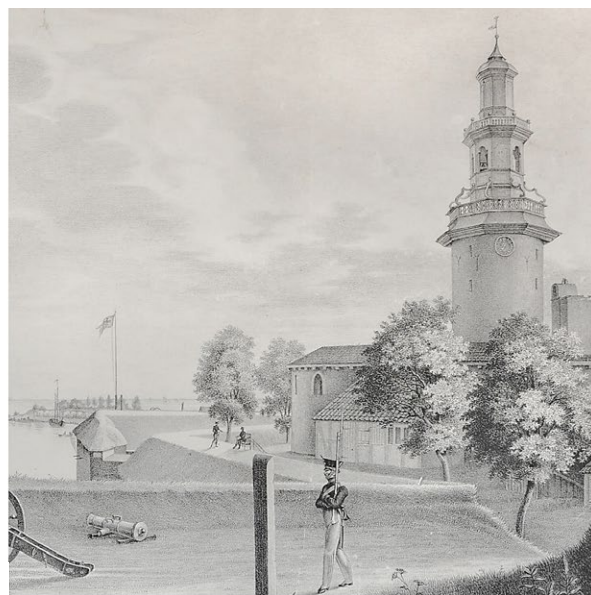
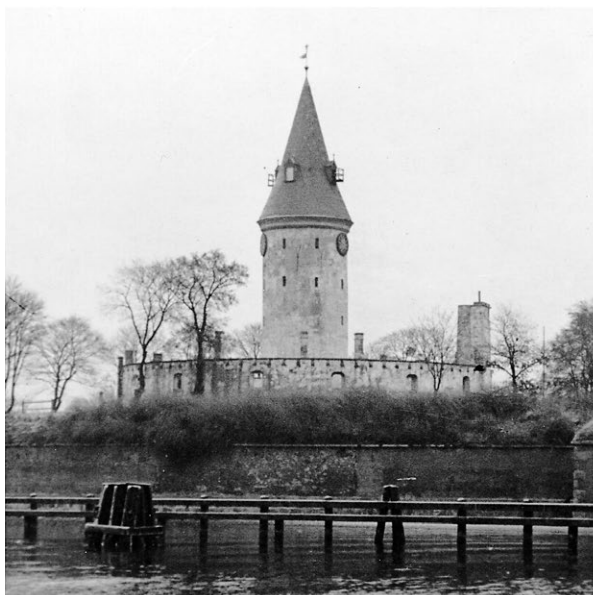
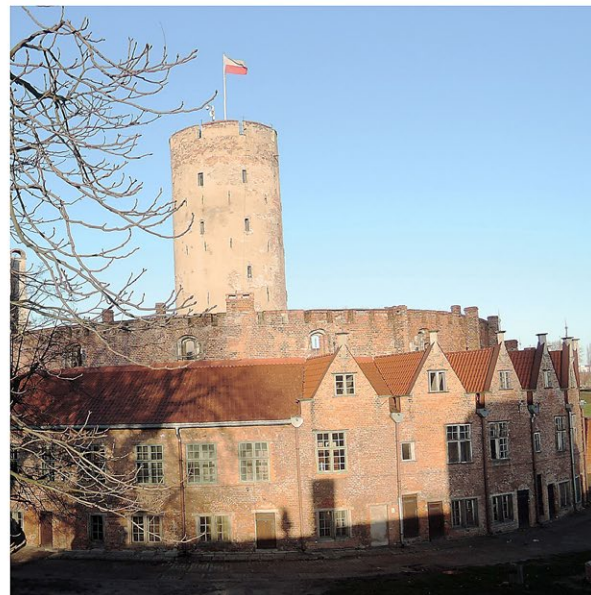
Ryc. 5. Zestawienie historycznych widoków ikonograficznych wieży; oznaczenia: A – widok z 1602 według A. van den Blocke'a (z zasobów Muzeum Gdańska), B – widok z 1829 (z zasobów BG PAN), C – widok z 1939 (z zasobów Muzeum II Wojny Światowej), D – widok z grudnia 2018; fot. P. Samól.

Fig. 5. Juxtaposition of historical iconographic views of the tower; legend: A – view from 1602 according to A. van den Blocke (from the collection of the Gdańsk Museum), B – view from 1829 (from the collection of the Library of the Polish Academy of Sciences), C – view from 1939 (from the collection of the Museum of the Second World War), D – view from December 2018; photo by P. Samól.
