EMISJA AKUSTYCZNA JAKO SYGNAŁ DIAGNOSTYCZNY ODWZOROWUJĄCY ZMĘCZENIOWE ZUŻYCIE WARSTW ŚLIZGOWYCH PANWI ŁOŻYSK GŁÓWNYCH I KORBOWYCH SILNIKÓW O ZAPŁONIE SAMOCZYNNYM

Jerzy Girtler

Politechnika Gdańska
Wydział Oceanotechniki i Okrętownictwa
Katedra Siłowni Morskich i Lądowych
ul. G. Narutowicza 11/12, 80–233 Gdańsk, tel: + 48 58 347 24 30,
e-mail: jgirtl@pg.edu.pl

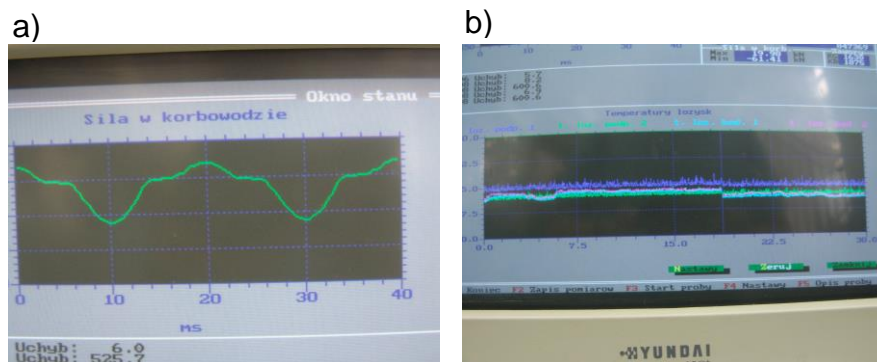
Rys. 6. Widoki: a) widma obciążenia panwi z materiału MB02, b) widma: temperatur łożyska badanego i temperatur łożysk podporowych [2, 12]

Podczas wykonywania każdego testu badawczego rejestrowano: maksymalną wartość obciążenia (rys. 6a), prędkość obrotową czopa, ciśnienie oleju, temperaturę łożyska badanego i łożysk podporowych (rys. 6b), temperaturę oleju i temperaturę otoczenia.
