Piotr Samół, Przemysław Gorek, Arkadiusz Koperkiewicz

KOŚCIÓŁ FRANCISZKANÓW ŚWIĘTEGO ANDRZEJA APOSTOŁA W BARCZEWIE BADANIA I PRACE KONSERWATORSKIE W LATACH 2018–2023

Zakres prac konserwatorskich z lat 2018–2023

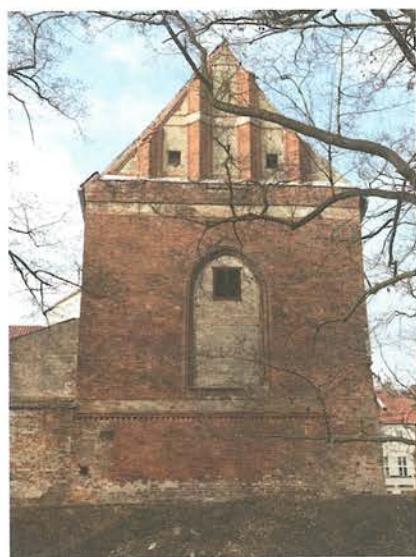
7. Barczewo. Kościół Świętego Andrzeja. Elewacja wschodnia, stan przed rozpoczęciem prac konserwatorskich w 2018 roku.
Fot. Damian Kwiecień – Gorek Restaura.

Elewacja wschodnia mimo swojego gotyckiego wyrazu nie jest jednolita. Jej najstarszy fragment stanowi relikw muru obronnego Barczewa zawierający się w jej dolnej części, wzniesiony przez biskupa Henryka Sorboma w czwartej ćwierci XIV wieku. Jest to jedyny tak dobrze zachowany fragment fortyfikacji

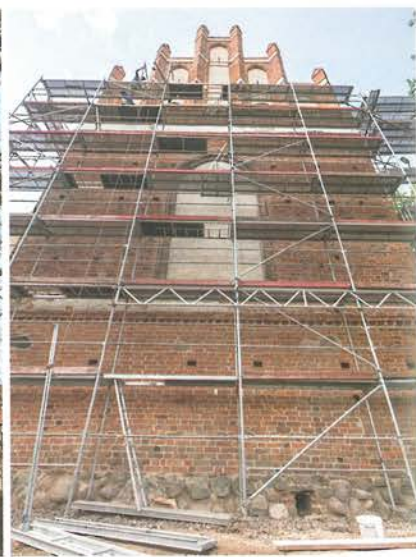
8. Barczewo. Kościół Świętego Andrzeja. Elewacja wschodnia w trakcie prac konserwatorskich, podczas rekonstrukcji zwieńczenia szczytu, 2022 roku.
Fot. Damian Kwiecień – Gorek Restaura.

W latach 30. XV wieku wzniesiono szczyt sterczynowy. Jego forma prawdopodobnie nawiązywała do wcześniejszego – z przełomu XIV i XV wieku. Szczyt uległ częściowemu uszkodzeniu w XVI wieku i nie odtworzono go po manierystycznej przebudowie świątyni. Dramatyczny stan zachowania relikwów szczytu był impulsem do jego rekonstrukcji, którą zakończono w 2022 roku.

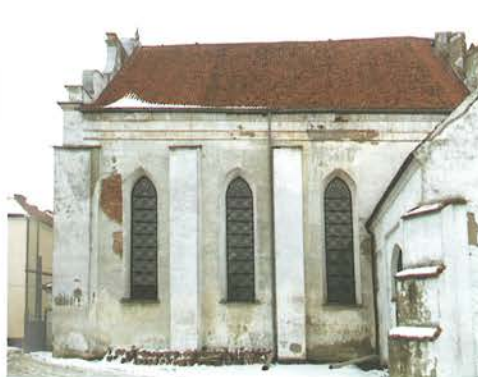
9. Barczewo. Kościół Świętego Andrzeja. Elewacja południowa korpusu, w całości pokryta cementowym tynkiem, stan przed rozpoczęciem prac konserwatorskich w 2018 roku.
Fot. Damian Kwiecień – Gorek Restaura.

Elewacja nawy z okresu średniowiecza nie była tynkowana i zachowała się jedynie w partii przyziemia. Okna, mimo zamknięcia ich ostrołucznie, powstały dopiero na początku XVII wieku. Odbudowana wtedy świątynia została niemal w całości pokryta cienkim czerwonym tynkiem. Relikty oryginalnej XVII-wiecznej wyprawy leżącej na licu cegieł można zobaczyć w wielu miejscach elewacji, gdyż zostały poddane konserwacji i pozostawione jako świadki.

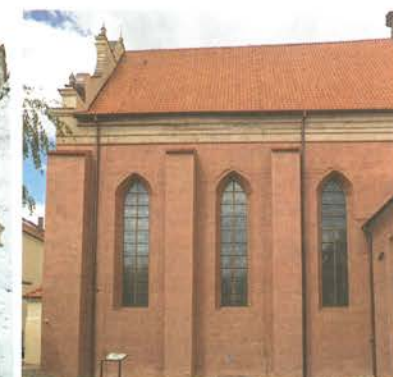
10. Barczewo. Kościół Świętego Andrzeja. Elewacja wschodnia, stan po konserwacji z rekonstrukcją kolorowych tynków, trzech dużych okien i sygnaturki, 2022 roku.
Fot. Damian Kwiecień – Gorek Restaura.

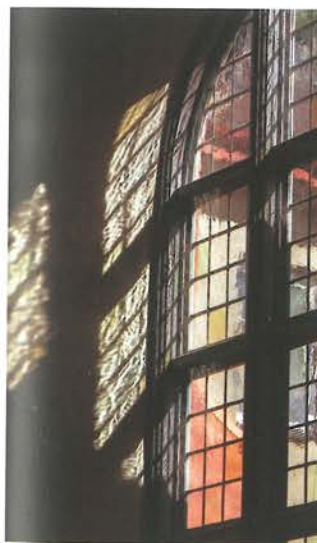
12. Barczewo. Kaplica Świętego Antoniego. Zrekonstruowane barokowe okna, 2022. Fot. Damian Kwiecień – Gorek Restaura.

W kaplicy przywrócono okna barokowe z lat 40. XVII wieku, czyli etapu rozbudowy wcześniejszej manierystycznej kaplicy centralnej. Podczas prac usunięto XIX-wieczne zamurowanie z cegły maszynowej i odsłonięto barokowe ościeża oraz zrekonstruowano półkolisty wykrój okna. Forma ościeży i ślady w tynku świadczyły, że były to okna o masywnej drewnianej ościeżnicy, osadzonej przy licu zewnętrznym muru. W tym okresie historycznym okna miały grube słupki konstrukcyjne i poprzeczne ślemiona, tworzące podział na niewielkie kwatery. Wielkość kwater uzależniona była od technologii wytwarzania szkła. Możliwe do wykonania okazały się jedynie małe szybki, które – osadzone w gęstej siatce listew ołowianych – tworzyły ciężką błonę, uginającą się pod własnym ciężarem przy zbyt dużej rozpiętości.

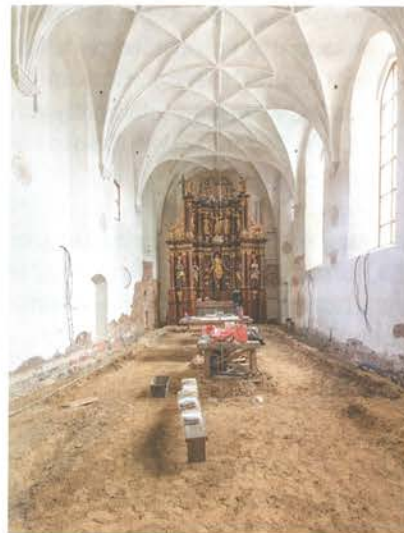
13. Barczewo. Kościół Świętego Andrzeja. Prezbiterium w trakcie prac konserwatorskich, 2021. Fot. Damian Kwiecień – Gorek Restaura.

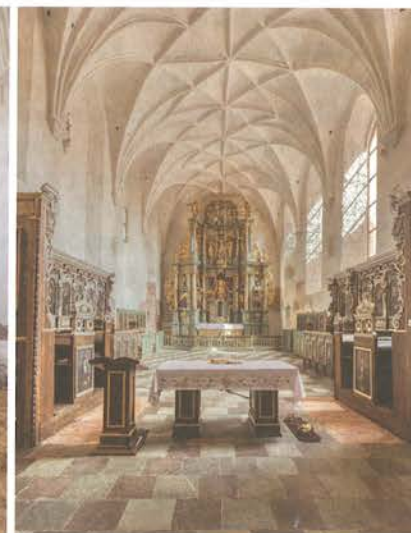
14. Barczewo. Kościół Świętego Andrzeja. Prezbiterium po zakończeniu prac konserwatorskich, 2022. Fot. Damian Kwiecień – Gorek Restaura.

W trakcie prac konserwatorskich przeprowadzono częściowe przywrócenie pierwotnego układu architektonicznego prezbiterium. Relokacja ołtarza głównego na pierwotne miejsce, przestawionego na środek prezbiterium w drugiej połowie XX wieku, umożliwiła wkomponowanie nastawy w rokokowe polichromie odsłonięte na wschodniej ścianie prezbiterium. Równolegle przeprowadzono kwerendę archiwalną, popartą badaniami analogicznych dzieł warsztatu Johanna Christiana Schmidta, które podały w wątpliwość zastraną kolorystykę ołtarza utrzymaną w tonie ciemnych brązów.

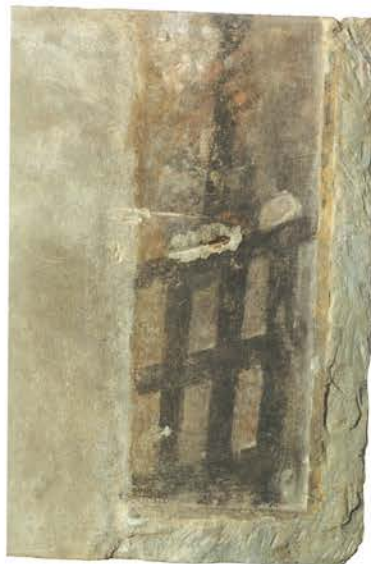
16. Barczewo. Kościół Świętego Andrzeja. Część odnalezionego w posadzce kamiennego ołtarza przegrodowego z 1626 roku, prawdopodobnie z polichromią przedstawiającą świętego Wawrzyńca trzymającego ruszt. Fot. Damian Kwiecień – Gorek Restauro.

W 2020 roku dokonano w kościele wyjątkowego odkrycia. W posadzce znaleziono 39 elementów ołtarza architektonicznego, którego dwie okazałe części służyły do niedawna jako ozdobne kropielnice w kruchcie. Można by wiązać powstanie tego ołtarza z poświadczoną źródłowo fundacją kamiennego ołtarza z 1626 roku, administratora diecezji, kanonika warmińskiego Wawrzyńca Kocha. Nastawa mogła stanowić część optycznej przegrody, zasłaniającej objęte klauzulą prezbiterium.

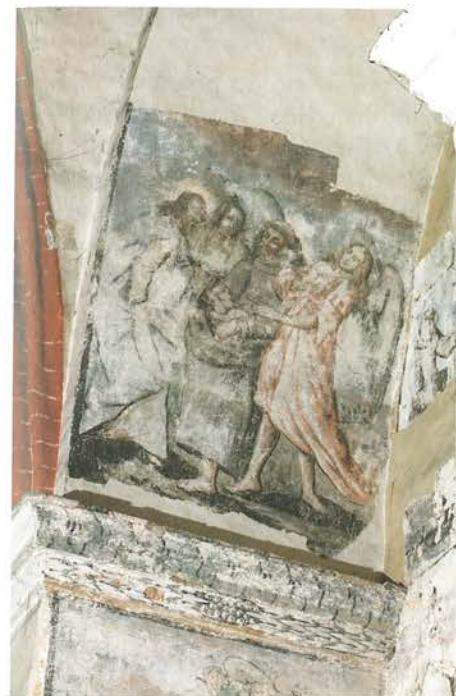
19. Barczewo. Kościół Świętego Andrzeja, kaplica Świętego Franciszka. Odsłonięta w trakcie prac dekoracja malarska ściany północnej korpusu nawowego w arkadzie bocznej kaplicy, związana z istnieniem bractwa tercjarskiego. Scena „Święty Franciszek w drodze do Porcjunkuli w towarzystwie aniołów”.
Fot. Damian Kwiecień – Gorek Restaura.

W górnej części ściany i wnęki wyobrażeni zostali święci, którzy cieszyli się specjalnym kultem wśród franciszkanów i bernardynów. Są wśród nich: widoczny po lewej stronie ubrany w habit Bernardyn ze Sieny, z monogramem Chrystusa w wyciągniętej ręce, umieszczony poniżej Ludwik z Tuluzy w szatach biskupich oraz, po przeciwległej stronie, Bonawentura w stroju kardynalskim.
