MODA NA LASTRICO

W dobie renesansu posadzek betonowych typu lastrico oraz zainteresowania tym rodzajem posadzek wśród inwestorów warto zwrócić uwagę na zagadnienia materiałowe i technologiczne w kontekście eksploatacji oraz napraw. Jakie są ich praktyczne uwarunkowania?

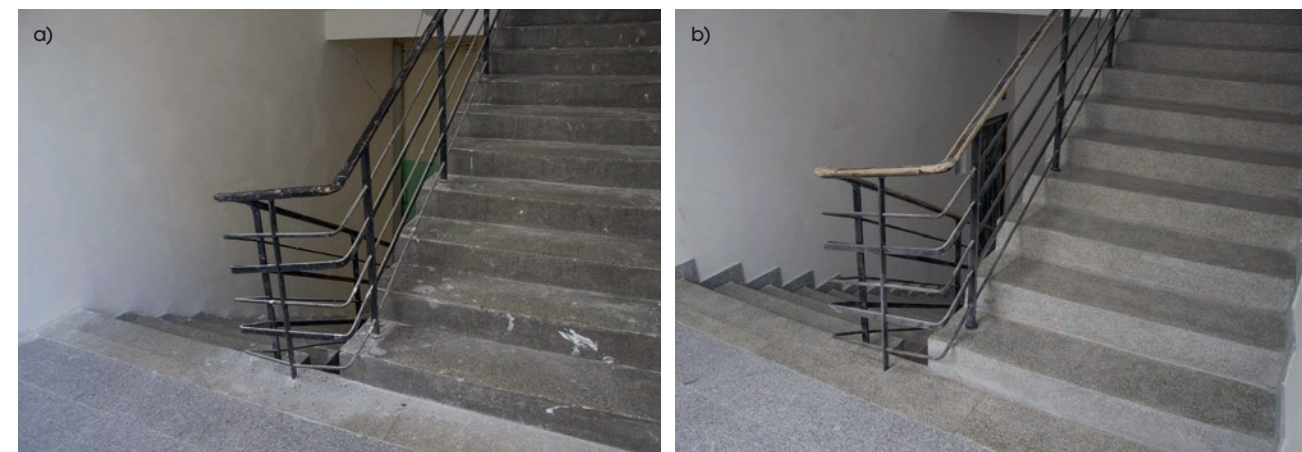
Posadzka została wykonana jako lastrico jednobarwne (fot. 1.). Uszkodzenia posadzki obejmowały szkody eksploatacyjne: lokalne pęknięcia, ubytki, wytarcia warstwy wierzchniej oraz odłupanie fragmentów

Fot. 1. Renowacja i naprawa posadzki typu lastrico w wielorodzinnym budynku mieszkalnym – posadzka: a) przed naprawą, b) po naprawie (M1)

nawierzchni. W ramach prac naprawczych wykonano: a) precyzyjne szlifowanie i wyrównanie nawierzchni, b) naprawę ubytków i pęknięć, c) zabezpieczanie i końcową impregnację. Szczególną uwagę należy zwrócić na zastosowanie podczas prac naprawczych specjalistycznych maszyn oraz urządzeń szlifierskich, dzięki którym możliwe było wykonanie obróbek elementów pionowych schodów.

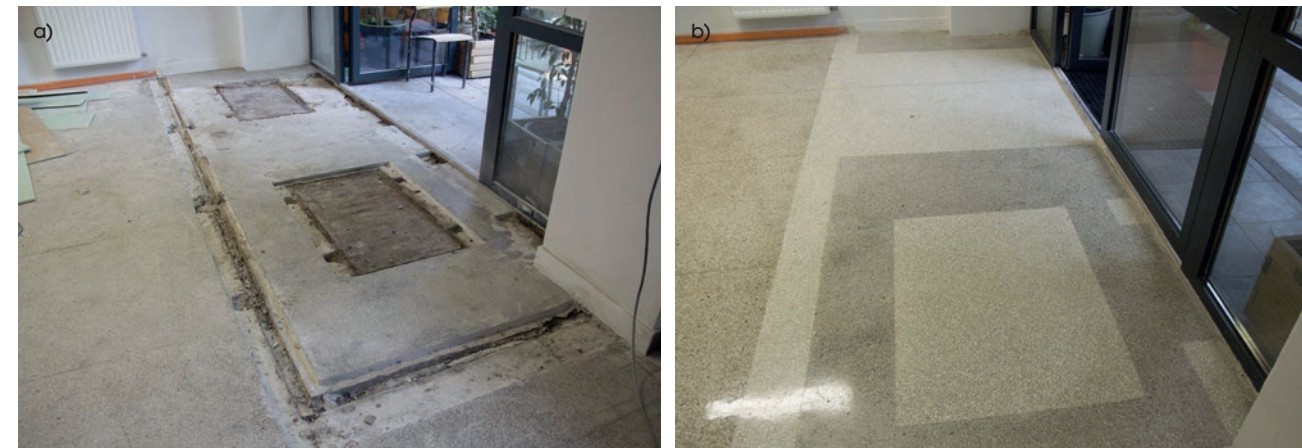
Posadzka została wykonana w latach 80. XX wieku jako wierzchnia warstwa na korytarzach komunikacyjnych oraz biegach, podestach i spocznikach klatek schodowych w budynku szkoły (fot. 2.). W ramach prac remontowych posadzka została poddana naprawom i renowacji. Uszkodzenia obejmowały: znaczne przetarcia nawierzchni w ciągach komunikacyjnych związa-

ne z intensywną eksploatacją, lokalne ubytki w nawierzchni, konieczność naprawy posadzki w strefie wejściowej. W ramach prac naprawczych wykonano: a) gruntowne czyszczenie posadzki wraz ze szlifowaniem i wyrównaniem powierzchni, b) odtworzenie posadzki w strefie wejściowej, c) końcowe zabezpieczenie i impregnację. Szczególną uwagę należy zwrócić na zastosowanie podczas prac naprawczych

Fot. 2. Naprawa i renowacja posadzki typu lastrico w budynku szkoły – posadzka: a) przed naprawą, b) po naprawie (M1)

materiału na fragmencie posadzki odtwarzanym w strefie wejściowej. W celu uzyskania efektu spójności pomiędzy starą a nową posadzką z lastryko zastosowano kruszywa i cement jak najbardziej zbliżone do oryginalnej nawierzchni.

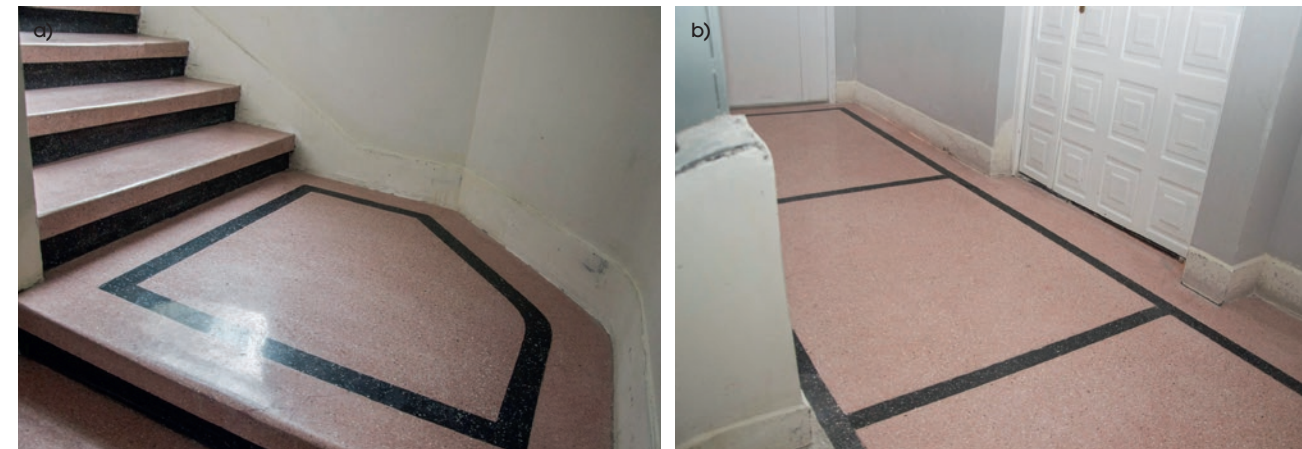
Fot. 3. Renowacja i naprawa kolorowej posadzki typu lastrico w wielorodzinnym budynku mieszkalnym – stan po pracach remontowych: a) wykończenie schodów, b) posadzka w korytarzach (M1)

Przedwojenna posadzka w kamienicy wykonana jako lastrico barwione w kolorze różowym ze wstawkami w kolorze czarnym została poddana pracom remontowym (fot. 3.). Uszkodzenia posadzki obejmowały szkody eksploatacyjne, głównie przetarcia warstwy wierzchniej, zabrudzenia i drobne ubytki. W ramach prac renowacyjnych wykonano: a) profesjonalne czyszczenie b) szlifowanie wraz z uzupełnieniem ubytków oraz c) impregnację. Szczególną uwagę należy zwrócić na zastosowanie podczas prac naprawczych materiałów o kolorystyce zbliżonej do oryginalnej nawierzchni, dzięki czemu uniknięto efektu widocznych lat.

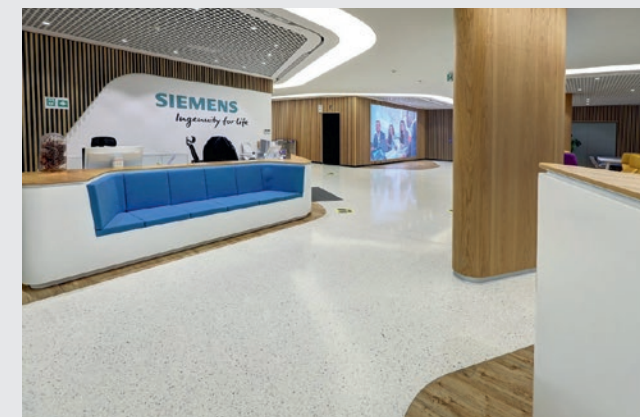
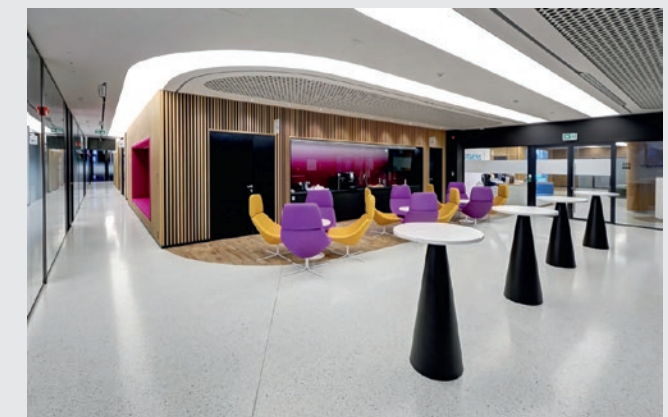
Kampus biurowy firmy Siemens w Warszawie

Terazzo żywiczne w siedzibie marki Siemens na powierzchni około 340 m². Studium przypadku

Zależało nam na uzyskaniu ściśle określonego efektu wizualnego. Ze względu na znaczną powierzchnię posadzka w białym kolorze, o gładkiej, jednolitej kolorystycznie powierzchni, bez widocznych podziałów, stanowi istotny element wnętrza. W projekcie podłóg przewidzieliśmy wyspy o nieregularnych kształtach z płytek gresowych ze wzorem drewna, szukaliśmy więc bezspoinowego rozwiązania, które można estetycznie łączyć z innymi materiałami. Ponadto, dla uzyskania subtelnego, eleganckiego wrażenia, chcieliśmy, aby posadzka odbijała światło, a jednocześnie miała satynowe wykończenie. Oczywiście przy wyborze materiału i technologii poświęciliśmy też wiele uwagi kwestiom użytkowym, głównie odporności na ścieranie, trwałości oraz łatwości utrzymania w czystości.

Posadzka typu szlifowane i polerowane terazzo żywiczne, np. Mondéco Classic marki Flowcrete, jest wykonywana z barwionej żywicy epoksydowej i naturalnego kruszywa marmurowego. Jej gładka powierzchnia przypominająca szlachetny kamień to wynik pracochłonnej i czasochłonnej obróbki mechanicznej.

Podstawową zaletą posadzki typu Mondéco jest to, że spoiwo w postaci żywicy epoksydowej nie powoduje skurczu materiału takiego jak spoiwo na bazie cementu, w związku z tym posadzka typu terazzo żywiczne nie wymaga dylataowania i nie jest narażona na niekontrolowane spękania. Dylatacje w posadzce Mondéco wynikają jedynie z powtórzenia dylataowania betonowego podłoża pod posadzką żywiczną.
