Diagnostyka nieniszcząca posadzki w gdańskim Żurawiu z zastosowaniem metody georadarowej

Non-destructive Diagnostics of the Floor in the Gdańsk Crane Using Ground Penetrating Radar

Keywords: historical buildings, non-destructive testing, ground penetrating radar (GPR), ground defects

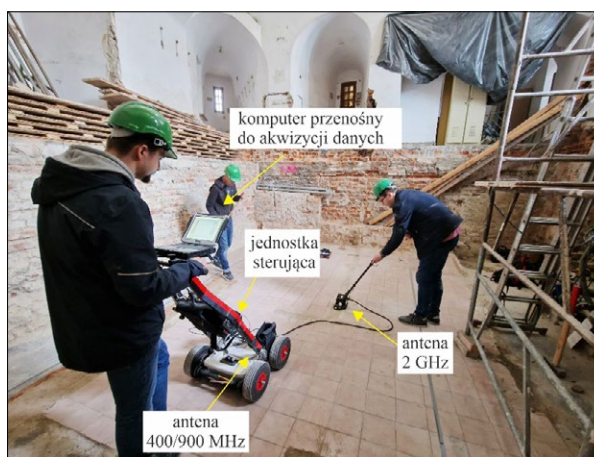
Ryc. 6. Sprzęt georadarowy wykorzystany do badań, 2022; fot. M. Zielińska

Fig. 6. GPR equipment used in the survey, 2022; photo by M. Zielińska

Do pomiarów zastosowano system georadarowy Alladin IDS GeoRadar (ryc. 6). Za sterowanie anteną oraz digitalizację danych pomiarowych odpowiadała jednostka sterująca. W badaniach wykorzystano dwie anteny georadarowe. Pierwsza z nich miała częstotliwość 2 GHz, a druga była anteną podwójną, umożliwiającą jednoczesny pomiar z wykorzystaniem częstotliwości 400 MHz i 900 MHz. Zakres czasu rejestracji sygnału wynosił 32 ns dla anteny o częstotliwości 2 GHz, 40 ns dla anteny 900 MHz i 80 ns dla anteny 400 MHz. Odległość pomiędzy kolejnymi trasami (A-skanami) w obrębie każdego profilu wynosiła 1 cm (2 GHz) i 1,76 cm (400/900 MHz). Poszczególne sygnały georadarowe zostały zarejestrowane przy użyciu oprogramowania K2 FastWave, a następnie przetworzone w programie GRED HD. Zastosowano operacje korekcji czasu, filtracji pasmowoprzepustowej (w zakresie 500–3000 MHz dla anteny 2 GHz, 300–2000 MHz dla anteny 900 MHz oraz 100–1000 MHz dla anteny 400 MHz) oraz wzmocnienia [GRED HD Software 2013].

The Alladin IDS georadar system was used to take the measurements (Fig. 6). The control unit was responsible for controlling the antenna and digitizing the measurement data. Two GPR antennas were used in the survey. The first was at 2 GHz and the second was a dual antenna, allowing simultaneous measurements using 400 MHz and 900 MHz frequencies. The signal recording time range was 32 ns for the 2 GHz antenna, 40 ns for the 900 MHz antenna and 80 ns for the 400 MHz antenna. The distance between specific tracks (A-scans) within each profile was 1 cm (2 GHz) and 1.76 cm (400/900 MHz). The individual GPR signals were recorded using K2 FastWave software and then processed in GRED HD software. Time correction, band-pass filtering (in the range 500–3000 MHz for the 2 GHz antenna, 300–2000 MHz for the 900 MHz antenna and 100–1000 MHz for the 400 MHz antenna) and gain operations were applied [GRED HD Software 2013].
