Ochrona katodowa stali zbrojeniowej w długoletnim okresie eksploatacji

Cathodic protection of reinforcing steel over a long period of operation

mgr inż. Marcin Majewski
Top Building Sp. z o.o.

dr inż. Anna Banaś
Politechnika Gdańska

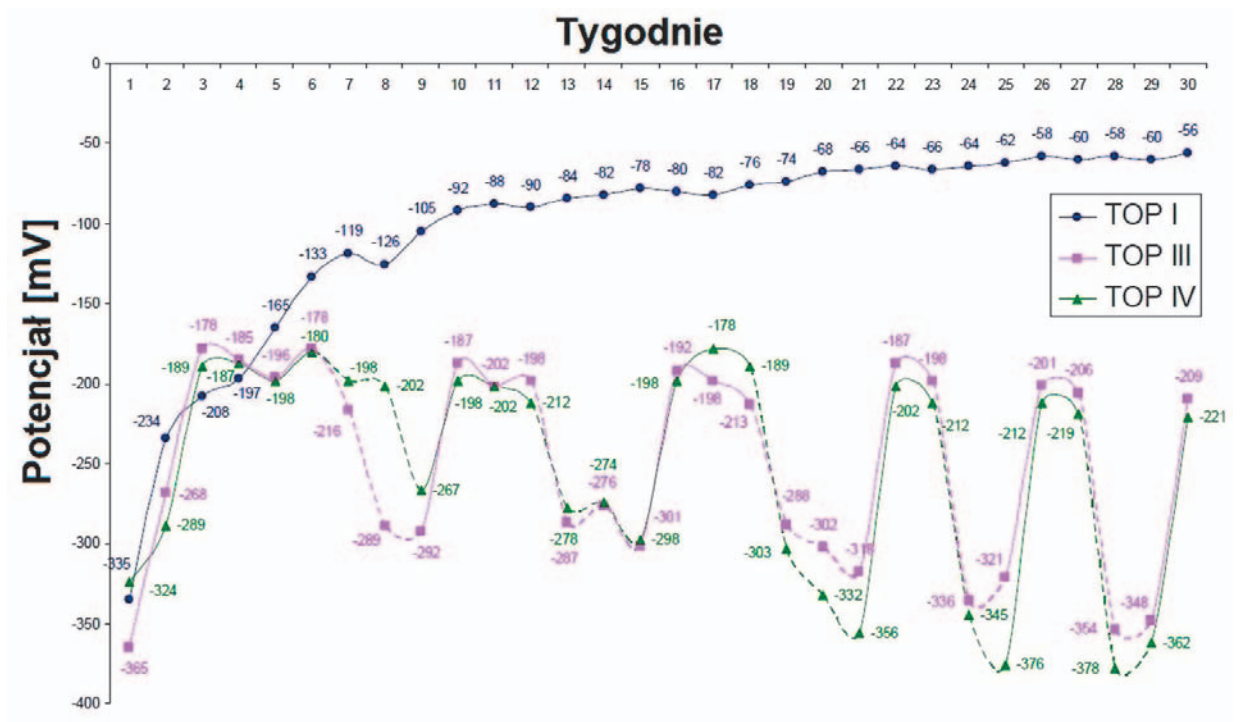
W celu sprawdzenia wpływu chlorków na szybkość i stopień korozji zbrojenia przeprowadzono szereg badań laboratoryjnych w firmie Top Building. Wykonano trzy walcowe próbki żelbetowe o średnicy 100 mm i wysokości 200 mm. W każdej z próbek zatopiono pręt stalowy o średnicy 10 mm i długości 150 mm. Na rys. 1 przedstawiono zestawienie pomierzonych potencjałów w czasie

Rys. 1. Zestawienie pomierzonych potencjałów korozyjnych w czasie

- ▼ dla wszystkich próbek, z czego próbka, oznaczona jako TOP I nie była poddana działaniu czynników agresywnych, próbka TOP III była cyklicznie zanurzana w 3-proc. roztworze NaCl, a próbka TOP IV posiadająca 1-proc. stężenie NaCl w stosunku do masy cementu i również była cyklicznie zanurzana w 3-proc. roztworze NaCl. Liniami przerywanymi zaznaczono moment wyjmowania próbek z 3-proc. roztworu NaCl.

Z rys. 1 możemy odczytać, że próbki TOP III i TOP IV bardzo szybko osiągnęły potencjał wskazujący na 50-proc. prawdopodobieństwo występowania korozji. Dodatkowo wraz z upływem czasu tendencja wartości potencjału próbek przybrała postać funkcji globalnie malejącej. Oznacza to, że po kolejnych tygodniach badań prawdopodobieństwo występowania korozji wynosiłoby 95%. Można również zauważyć, że w momencie zanurzenia próbek w roztworze chlorków wywołują natychmiastowe nieodwracalne procesy korozyjne, ponieważ już od pierwszego zanurzenia w 3-proc. roztworze NaCl mierzony potencjał nigdy nie wzrósł. Natomiast potencjał próbki TOP I, która nie była narażona na działanie chlorków, wzrastał wraz z upływem czasu i po niespełna 3 tygodniach osiągnął wartość, która

szacowała prawdopodobieństwo występowania korozji na poziomie zaledwie 5%.

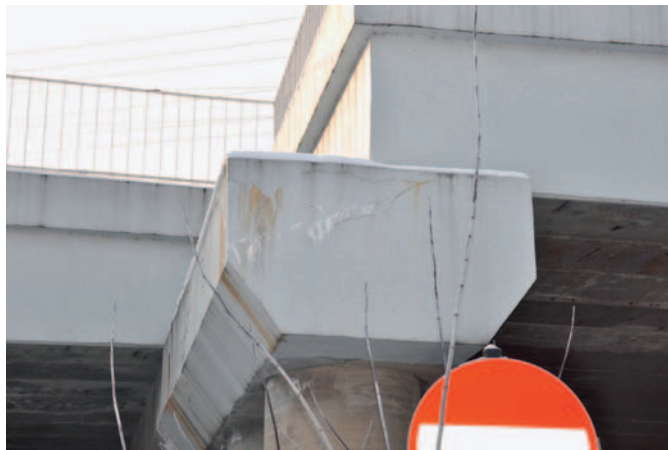
Fot. 1. Korozja odczepu podporu po kilku miesiącach od naprawy [źródło: Marcin Majewski]

powszechnie do uzupełniania ubytków w betonie nie mogą i nie posiadają chlorków w swoim składzie. W momencie, w którym w naprawionej konstrukcji żelbetowej dojdzie do kontaktu cieczy, która znajduje się w porach betonu i zawiera chlorki, z cieczą w porach świeżej zaprawy PCC bez zawartości chlorków, to zgodnie z zasadą wyrównania stężeń roztworów dojdzie do błyskawicznej migracji chlorków do świeżej zaprawy PCC. Doprowadzi to do bardzo szybkiej korozji „tradycyjnie naprawionego” zbrojenia. W przypadku niskich otulin już po nawet jednym miesiącu będą widoczne pęknięcia w obszarze wykonanej naprawy, rdzawe wykwity lub odspojenia miejsc z zaprawą naprawczą. Na fot. 1 i 2 pokazano tradycyjnie naprawione obiekty mostowe po kilku miesiącach od zakończenia prac remontowych w obszarze betonu skażonego chlorkami.

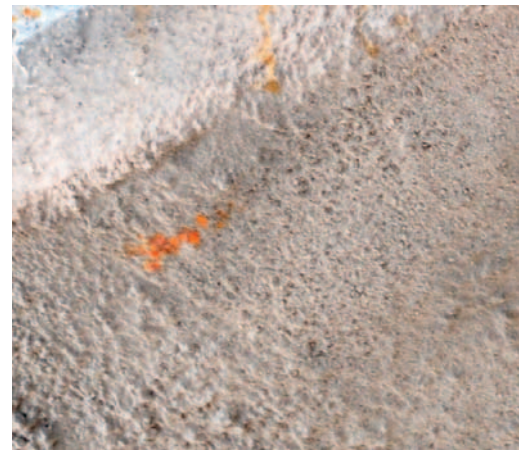
Fot. 2. Zbliżenie na torkret z inhibitorem korozji po 6 miesiącach od naprawy [źródło: Marcin Majewski]
