Katarzyna Darecka

Okna w kamienicy przy ul. Długi Targ 43 w Gdańsku. Historia i problemy konserwatorskie

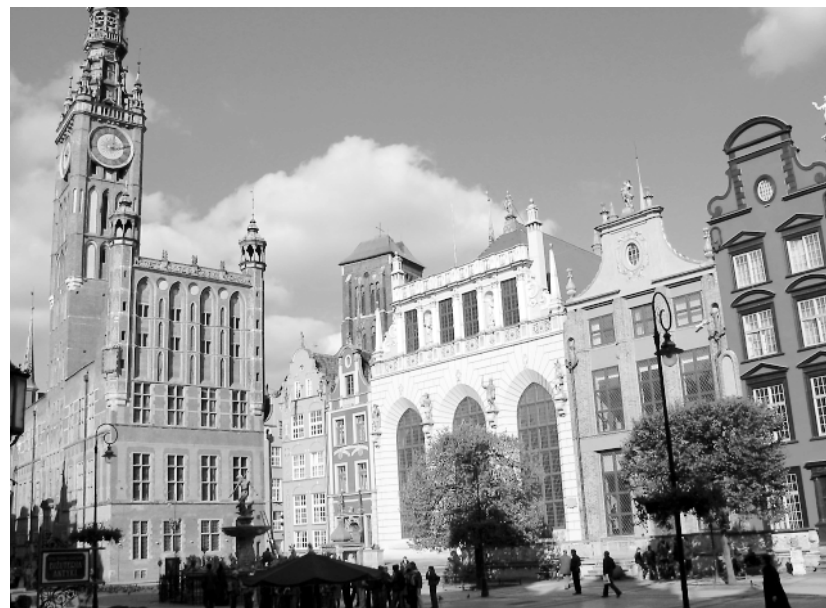
Ryc. 10. Część Długiego Targu w Gdańsku, z prawej strony Dworu Artusa widoczna nowa elewacja Nowego Domu Ławy. Stan od września 2003 r. (fot. K. Darecka)
