Jatki mięsne w Gdańsku od XIV do XX wieku

Res Gedanenses. Studia i materiały Muzeum Gdańska. Tom XVI

Wydział Architektury, Politechnika Gdańska,
Biuro Miejskiego Konserwatora Zabytków, Urząd Miejski w Gdańsku

Płyty przedprożowe z elewacji dawnego budynku jatek mięsnych w Gdańsku?*

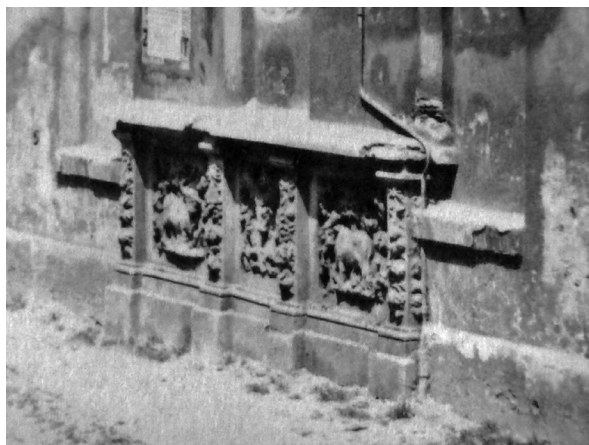
Ryc. 7. Detal dekoracji rzeźbiarskiej fasady budynku jatek mięsnych na podstawie zdjęcia ze zbiorów P. Popińskiego (ryc. 6)

Fig. 7. Bas-relief sculpture decoration detail from the meat stall building, on the basis of a photo from the collection of P. Popiński (fig. 6).
