Rozwiązanie przegrody wibroizolacyjnej w budynku zabytkowym narażonym na drgania wywołane ruchem kołowym i szynowym

Prof. dr hab. inż. Krzysztof Wilde, dr hab. inż. Magdalena Rucka,
prof. dr hab. inż. Jacek Chrościelewski, dr inż. Maciej Niedostatkiewicz
Politechnika Gdańska, Wydział Inżynierii Lądowej i Środowiska

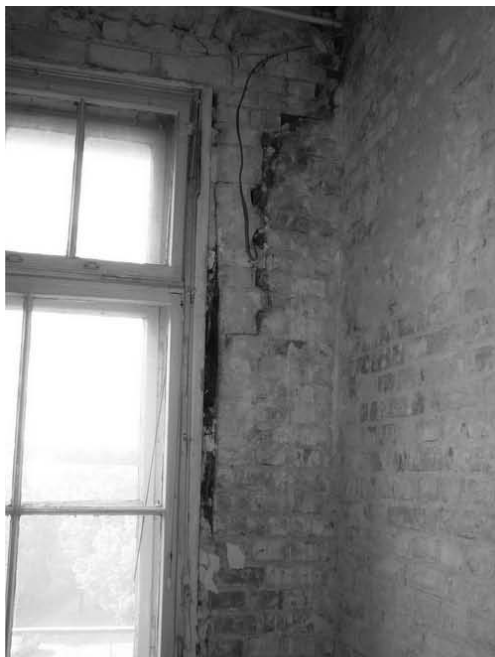
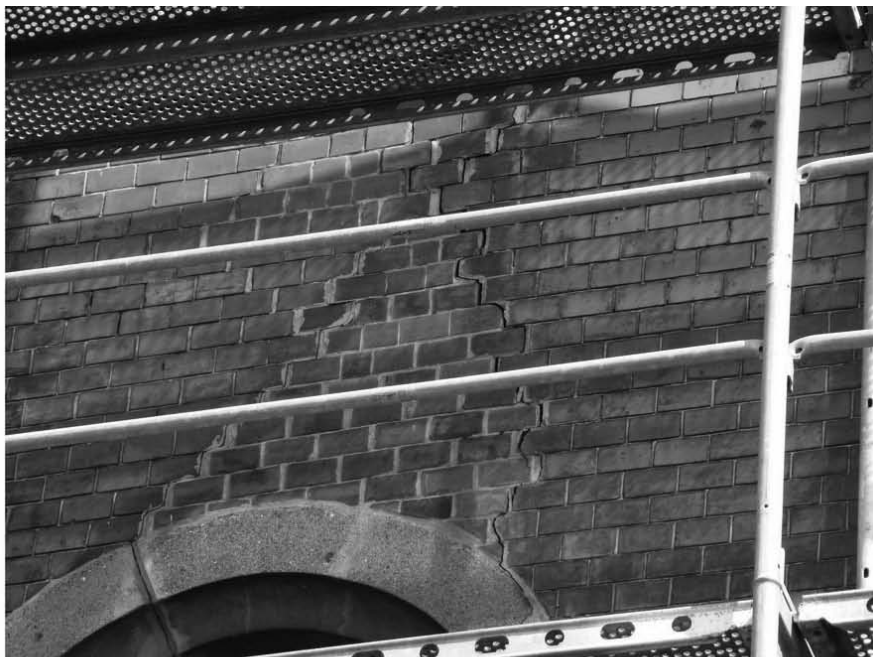
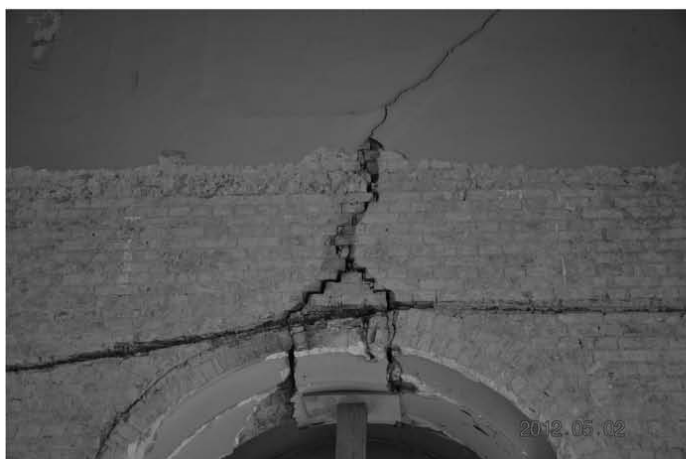
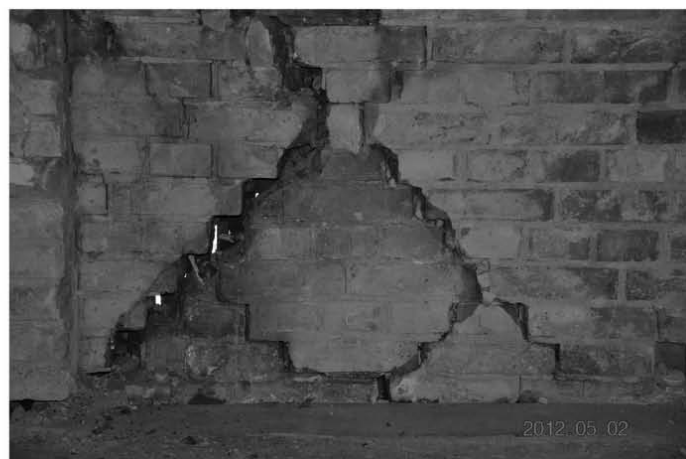
Rys. 2. Uszkodzenia murów (widok od strony wnętrza budynku oraz widok od strony elewacji zewnętrznych)

Na ścianach murowanych widoczne są liczne zarysowania i pęknięcia (rys. 2), jednak na powierzchni murów brak jest śladów, których morfologia wskazywałaby na przekroczenie nośności elementów konstrukcji murowych. Na części elewacji, w szczególności południowej oraz wschodniej, występują ukośne

zarysowania murów zewnętrznych. Uszkodzenia te występują nad łękami okiennymi i przybierają postać zarysowań kształtem zbliżonym do litery X lub $\frac{1}{2}X$ [7], czyli kształtem wskazującym na uszkodzenia spowodowane obciążeniami sejsmicznymi lub parasejsmicznymi [7]. Kształt rys i pęknięć wskazuje, że są to uszkodzenia pochodzenia dynamicznego, powstałe w wyniku przenoszenia się drgań przez podłoże gruntowe i oddziaływania tych drgań na konstrukcję budynku. Typowym uszkodzeniem murów jest także powstawanie rys na załamaniach murów, gdzie w wyniku złożonej dynamiki obiektu następuje koncentracja naprężenia.
