Spawalność tytanu Grade 2 na przykładzie płaszczowo-rurowego wymiennika ciepła

Weldability of titanium Grade 2 on example of shell and tube heat exchanger

The article describes the properties, application areas and problems with the weldability of titanium and its alloys. Procedure of TIG welding of shell and tube heat exchanger JAD B made of Grade 2 titanium was qualified and the results of non-destructive and destructive testing of welds were presented. Particular attention was paid to the difficulties associated with the preparation of edges before welding and as a result to the welding imperfections.

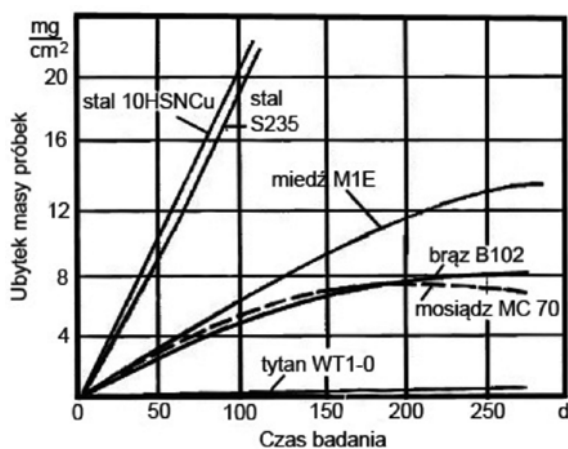
Rys. 2. Porównanie odporności na korozję stopu tytanu WT1-0 z innymi materiałami w wodzie morskiej [5]

Fig. 2. Comparison of corrosion resistance of titanium alloy WT1-0 with other materials in seawater

- wysoką wytrzymałością względną (R_m/γ) w stosunkowo szerokim zakresie temperatur (do ok. 500 °C),
- wysoką odpornością korozyjną w środowiskach agresywnych, np. w wodzie morskiej (rys. 2),
- wysoką temperaturą topnienia (1668 °C±5 °C),
- paramagnetycznością,
- niskim współczynnikiem rozszerzalności liniowej,
- niską bioaktywnością,
- niskim stopniem pochłaniania fali akustycznej (ok. czterokrotnie niższym niż stali).

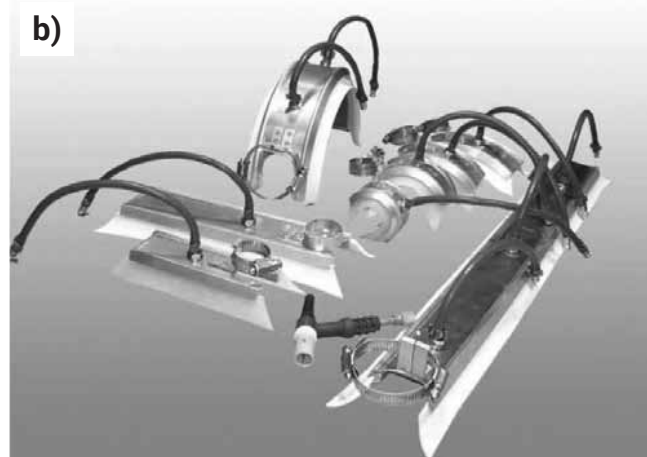
Rys. 3. Stała komora spawalnicza (a) oraz komory wodzące (b) służące do ochrony obszaru spawania [18]

Fig. 3. Permanent welding chamber (a) and the trailing chamber (b) designed to protect the weld area

- bardzo wysoką aktywność chemiczną w podwyższonej temperaturze z węglem, azotem, tlenem i wodorem. Źródła literaturowe podają różne (w zakresie 260 °C÷400 °C) wartości temperatury krytycznej [6]. Z tego względu wymagana jest osłona obszaru spawania przy zastosowaniu gazu obojętnego (Ar, He) oraz specjalnych komór albo nakładek spawalniczych ograniczających dostęp powietrza (rys. 3),
