WPŁYW BŁĘDÓW PROJEKTOWYCH, WYKONAWCZYCH ORAZ SPOSOBU EKSPLOATACJI NA TRWAŁOŚĆ PODŁÓG PRZEMYSŁOWYCH

Celem artykułu jest wskazanie najczęściej popełnianych błędów przy projektowaniu podłóg przemysłowych. Opisane błędy miały wpływ na powstanie usterek i uszkodzeń zarówno przed, jak i w okresie ich eksploatacji. Artykuł ma charakter studium przypadku i został ograniczony do wybranych przypadków z praktyki inżynierskiej.

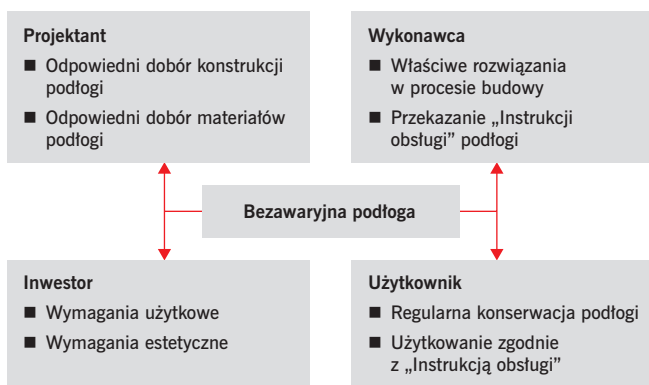
RYS. 1. Dobór rozwiązań bezawaryjnej podłogi przez uczestników procesu budowlanego; rys.: [5]

W pracy [5] zaproponowano podział kryteriów doboru podłogi przemysłowej na uczestników procesu budowlanego kryteriów doboru przedstawiony na **RYS. 1**.

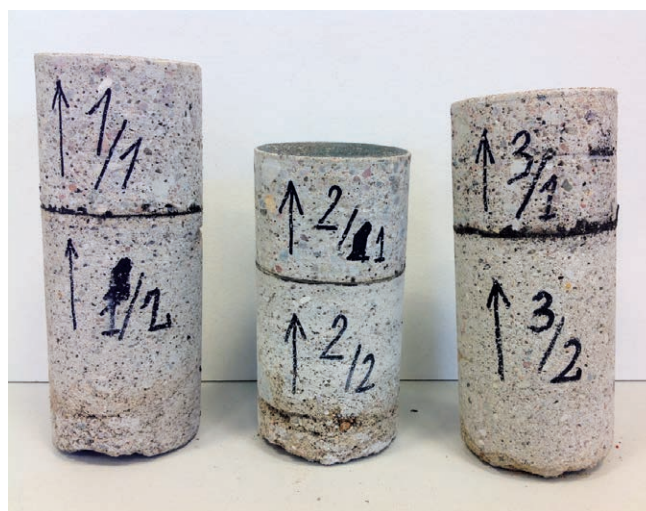
FOT. Widok pobranych rdzeni (przykład – hala nr 2); fot.: T. Majewski

Grubość betonowej podbudowy w wykonanych odkrywkach wynosi do 120 mm do 130 mm. Beton podbudowy zbrojony był prętami ze stali gładkiej o średnicy 6 mm. Pręty zlokalizowane były tylko przy dolnej powierzchni płyty, a grubość ich otulenia wynosiła około 20 mm. Pod warstwą podbudowy nie stwierdzono izolacji przeciwwilgociowej. W dwóch z trzech wykonanych odkrywkach stwierdzono cienką warstwę chudego betonu (20–30 mm), natomiast w jednej odkrywce beton podbudowy ułożony został bezpośrednio na gruncie. Pod podłogą stwierdzono piasek drobny (Pd) w stanie średnio zagęszczonym o grubości minimum 30 cm (FOT.).

Wyniki badań wytrzymałości betonu na ściskanie, wykonane na pobranych z konstrukcji próbkach, wykazały, że obie warstwy podłogi (warstwa przypowierzchniowa oraz podbudowa) wykonane zostały z betonu klasy B17,5 (C12/15), co jest to również błędem wykonawczym.
