Wybrane problemy geotechniczne na terenach zurbanizowanych na przykładzie Trójmiasta

Dr inż. Grzegorz A. Horodecki

Politechnika Gdańska, Wydział Inżynierii Lądowej i Środowiska

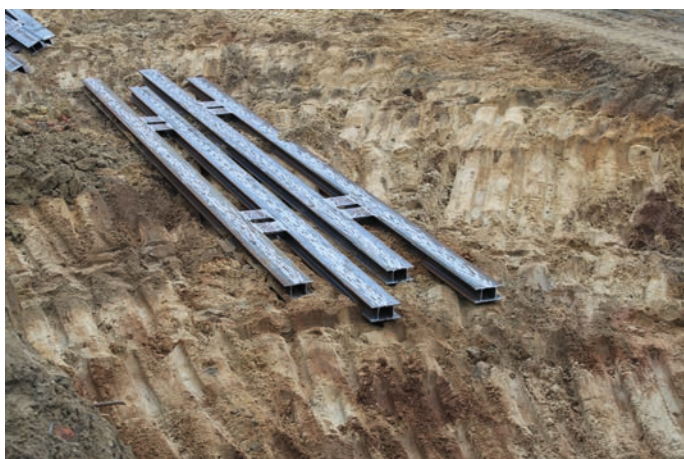
Rys. 5. Budowa Nowego Centrum Sopotu. Kleszcze górnego poziomu

Innym przykładem takiej sytuacji może być obudowa wykopu części podziemnej Nowego Centrum Sopotu (w tym nowego dworca kolejowego), realizowana w bezpośrednim sąsiedztwie czynnych torów kolejowych z bardzo ograniczoną przestrzenią do wykorzystania [3]. Ponieważ przyjęto dość nietypowe rozwiązanie części podziemnej zakładające brak przenoszenia sił poziomych z obudowy na docelową konstrukcję, jako docelową ścianę części podziemnej przyjęto palisadę kotwioną kotwami stałymi i oddylatowaną od konstrukcji obiektu. Ze względu na ograniczone miejsce rozwiązanie stanowiła dwupoziomowo kotwiona palisada z pali CFA z kleszczami w górnym poziomie w postaci czterech profilów HEB (rys. 5) z podkuciem pali w miejscu ich osadzenia [3, 28].

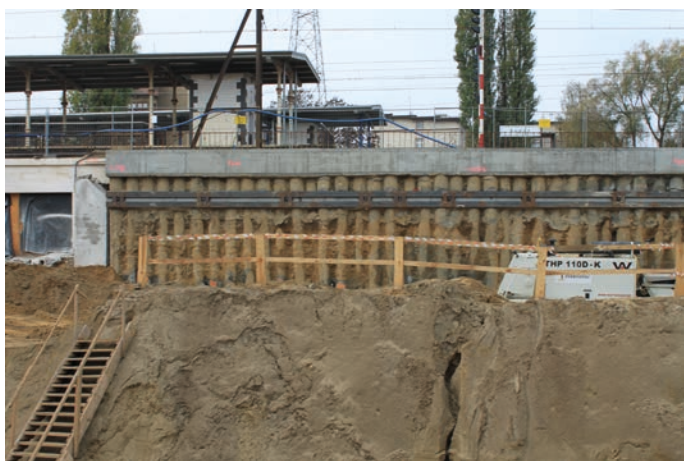
Rys. 6. Budowa Nowego Centrum Sopotu. Wykop – I faza
