# Zastosowanie betonu jamistego jako warstwy nawierzchni obiektów inżynierskich

W artykule przedstawiono innowacyjne zastosowanie betonu jamistego PERVIA jako warstwy odsączającej na przykładzie tunelu na węźle „OPL Okęcie” w Warszawie. Użycie takiego betonu w tym przypadku pozwoliło na uniknięcie nadmiernej przebudowy obiektu i sprawne odprowadzenie wody. Rozwiązanie to wpisuje się w zrównoważony rozwój miast i stanowi kompromis pomiędzy rozbudową infrastruktury drogowej a zapewnieniem swobodnego ujścia wód gruntowych.

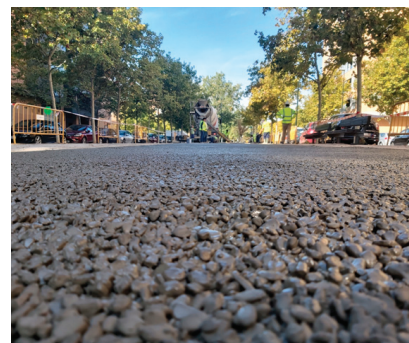
Fot. 1. Beton jamisty

wodę kruszywa, które jest jednocześnie tak wytrzymałe jak betony standardowe. Doskonale sprawdza się przy wykonywaniu warstw filtracyjnych oraz budowie nawierzchni komunikacyjnych, zapewniając sprawne odprowadzenie wody opadowej. Beton jamisty jest produktem specjalistycznym o strukturze otwartej (fotografia 1). Jego podstawowe zalety to zdolność do swobodnego i szybkiego odprowadzania wód opadowych z powierzchni do warstw głębiej położonych. Dzięki swoim właściwościom absorbuje wodę i przenosi ją na głębsze poziomy konstrukcji nawierzchni, zapobiegając w ten sposób gwałtownej kumulacji wody na nawierzchniach podczas ulewnych deszczy. Objętość pustek w betonie jamistym zwykle wynosi 10 ÷ 25%. Niewielka liczba pustych przestrzeni skutkuje niewielką przepuszczalnością, ale dużą wytrzymałością, natomiast duża liczba pustych przestrzeni daje dużą przepuszczalność, ale niewielką wytrzymałość (tabela, rysunek 1). Zaleca się więc projektować materiał, który będzie kompromisem pomiędzy wytrzymałością a przepuszczalnością betonu.

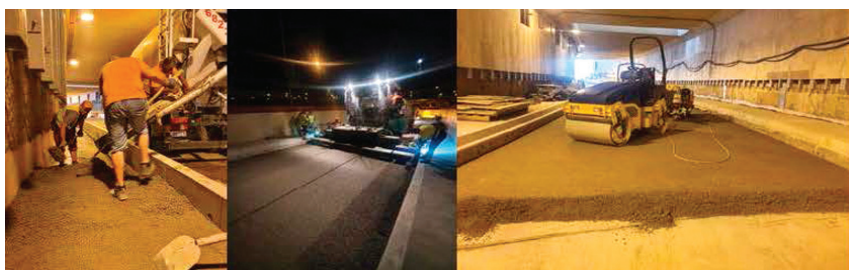
Fot. 2. Układanie betonu jamistego w tunelu na węźle „MPL Okęcie”

Wykonana pod kapami chodnikowymi warstwa filtracyjna z betonu jamistego układana była ręcznie, a następnie zagęszczana zagęszczarką płytową. W drugim etapie wykonano podbudowę w ciągu komunikacyjnym za pomocą rozściełacza (fotografia 2). Łącznie dostarczono ponad 600 m<sup>3</sup> betonu jamistego.
