# Zator na Wiśle w rejonie Płocka w lutym 2021 r.

Ice jam on the Vistula River in Płock in February 2021

DOI: 10.15199/22.2022.5.1

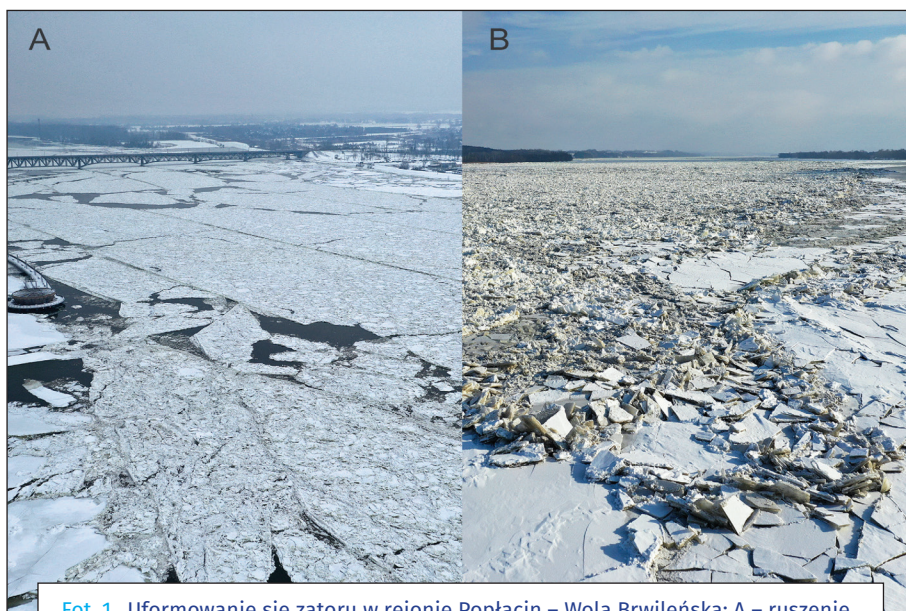
Fot. 1. Uformowanie się zatoru w rejonie Poptacin – Wola Brwileńska: A – ruszenie lodu 10 lutego, B – morfologia czoła zatoru 11 lutego (fot. B. Pawłowski)

Dnia 10 lutego po godzinie 14 doszło do ruszenia tego zatoru w rejonie miasta (fot. 1A) i kolejnego przyrostu wypełnienia koryta rzeki lodem poniżej. Lód zatrzymał się na odcinku Poptacin – Wola Brwileńska (fot. 1B). Ruszenie lodu mogło być stymulowane przez zwiększenie odpływu ze stopnia wodnego Włocławek. Według danych operacyjnych IMGW-PIB przepływ na posterunku Włocławek zwiększył się z wartości 920 m<sup>3</sup>/s o godz. 21:00 w dniu 9 lutego do 1200 m<sup>3</sup>/s o godz. 14:00 w dniu 10 lutego. Przepływ osiągnął maksymalną wartość 1800 m<sup>3</sup>/s o godz. 20:00. Siła przekazywana na lód przez poruszającą się pod pokrywą wodę jest wprost proporcjonalna do kwadratu różnicy prędkości wody i lodu (Kolerski, 2017). W przypadku stabilnej pokrywy lodowej (prędkość lodu równa zero) siła będzie proporcjonalna do kwadratu prędkości wody. W okresie poprzedzającym ruszenie zatoru prędkość przepływu wody poniżej Płocka wynosiła ok. 0,3 m<sup>3</sup>/s, natomiast dla warunków z dnia 10 lutego przekraczała 0,5 m<sup>3</sup>/s. Zwiększenie prędkości wody mogło być bezpośrednią przyczyną ruszenia lodu, jego upakowania i uformowania się czoła zatoru w rejonie Woli Brwileńskiej. Zjawiskom tym towarzyszyło powstanie blizn lodowych na drzewach wzdłuż brzegu zbiornika oraz proces tzw. zwalowania lodu i, lokalnie, jego wejście na drogę krajową nr 62. Tego dnia ruch pokrywy lodowej notowano także na odcinku rzeki powyżej Płocka. Bezpośrednio po tym zdarzeniu stan wody w rejonie bulwaru w Płocku wzrósł do maksymalnej wartości 446 cm (2,09 m powyżej stanu alarmowego, Płock Brama Stoczni) – najwyższej od czasu katastrofalnego zatoru w styczniu 1982 r. W kolejnych dniach, w związku ze spadkiem szorstkości spągu warstwy podbitek sryżowych, nieco się obniżał (rys. 1).

badań stopnia lodowego wypełnienia koryta rzeki i struktury lodu wykorzystano metodę pomiaru bezpośredniego przy pomocy sondy udarowej. Umożliwiła ona wyróżnienie kilku typów podbitki śryżowej o różnej gęstości (Grześ, 1991). Największe wypełnienie koryta lodem stwierdzono w przekroju Poptacin (km 635,5). Wyniosło ono  $i = 69\%$  (rys. 2). Wartość ta w znacznym stopniu odpowiadała za podpiętrzenie wody i przekroczenie stanów alarmowych na wodowskazach w granicach miasta Płocka. Czoło zatoru o większym wypełnieniu (rzędu  $i = 80\%$ ) było prawdopodobnie zlokalizowane poniżej, w rejonie Woli Brwileńskiej. Sugerowały to także przedstawione wcześniej zdjęcia wykonane z powietrza (fot. 1B).

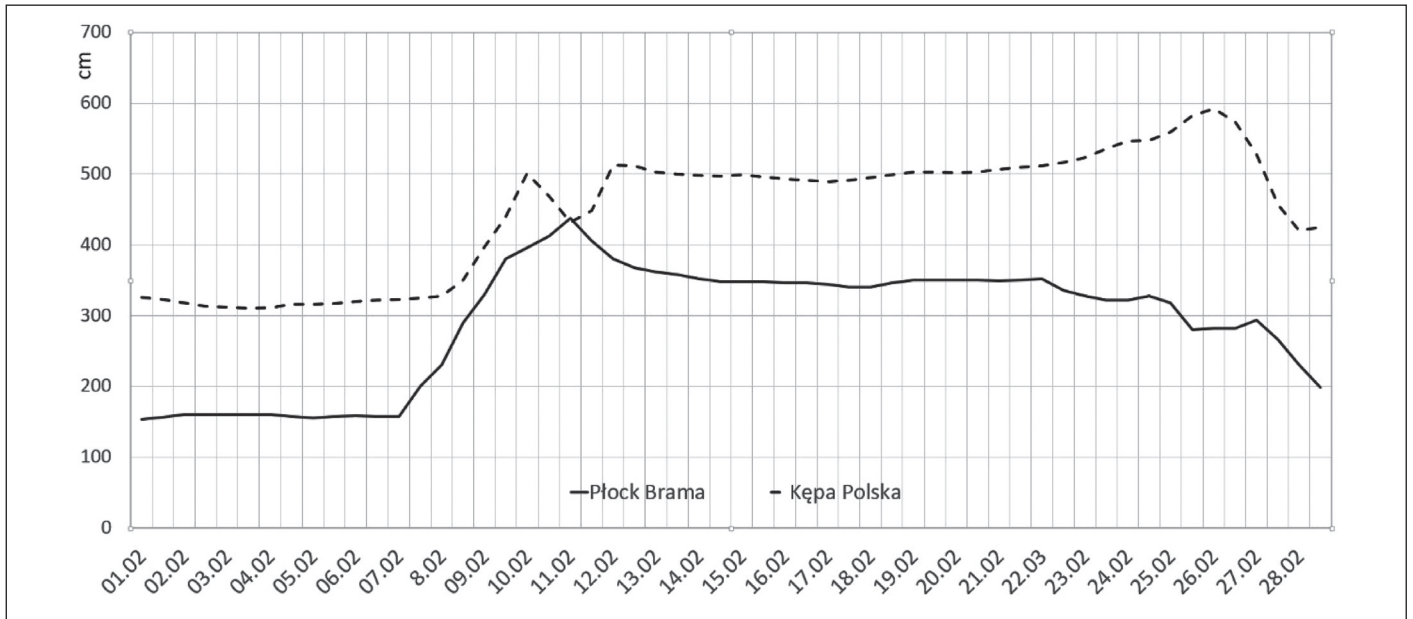
Rys. 1. Przebieg stanu wody w Płocku i Kępie Polskiej w lutym 2021 r. (źródło: opracowanie na podstawie danych IMGW-PIB i UM w Płocku)

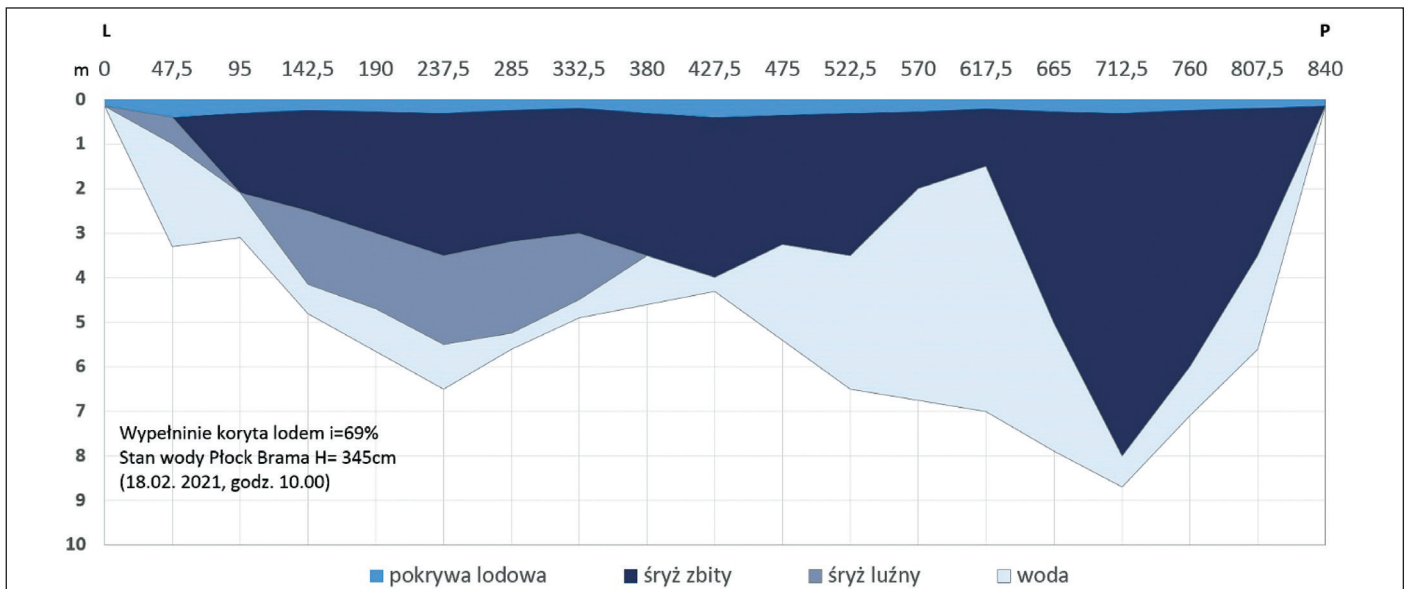
Rys. 2. Wypełnienie koryta lodem w przekroju Poptacin – Ujęcie Orlen (źródło: opracowanie własne)

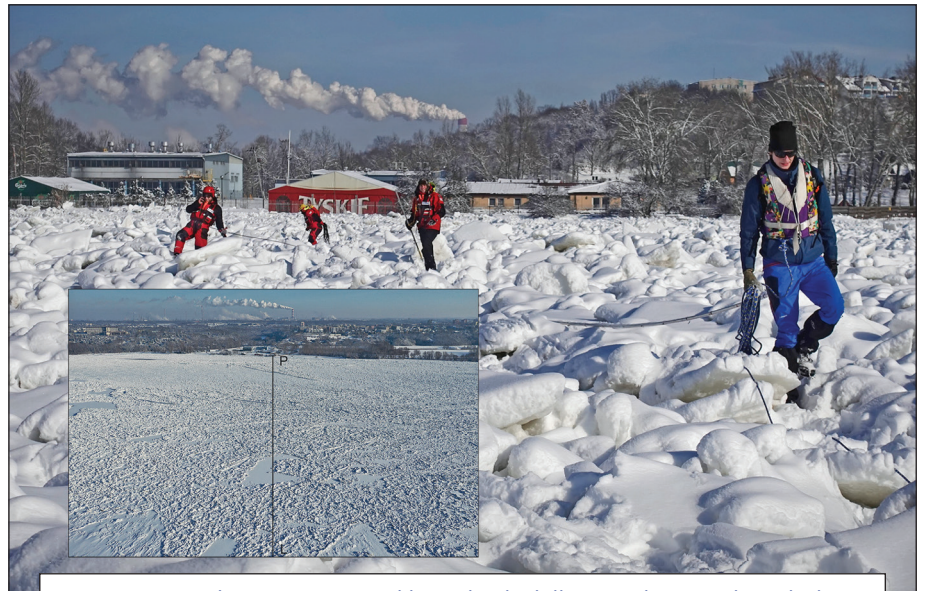
Fot. 2. Morfologia pokrywy lodowej i lokalizacja linii przekroju Popłacin – Ujęcie Orleń (fot. B. Pawłowski, 18.02.2021 r.)

badan), dno zbiornika położone było średnio na rzędnej wyższej o ok. 0,3 m. Wskazuje to na zmniejszenie się powierzchni tego przekroju poprzecznego koryta. Morfologia pokrywy lodowej była bardzo urozmaicona, a wysokość elewacji lodu ponad zwierciadło wody wynosiła do 0,8 m (fot. 2). Występowanie wysokich spiętrzeń lodu na powierzchni przekroju świadczy zwykle o procesie jego upakowania. Napotkano tu także wyraźnie widoczne tzw. linie i ściany ścięcia, świadczące o przemieszczaniu się względem siebie sąsiadujących mas lodu. W przekroju Popłacin dominowały podbitki śryżowe zbudowane ze śryżu zbitego o miąższości od 2 do 8 m (średnio 3,5 m). Sytuacja taka potwierdzała uformowanie się w tym rejonie nowej pokrywy lodowej, której towarzyszył proces mechanicznego zagęszczenia śryżu bezpośrednio po ruszeniu zatoru w dniu 10 lutego. Wyniki badań przeprowadzonych w tym przekroju przekazano Państwowemu Gospodarstwu Wodnemu Wody Polskie w celu ewentualnej optymalizacji efektywności akcji lodołamania na tym odcinku rzeki.
