Analiza porównawcza zmierzonych wartości opóźnienia hamowania samochodu osobowego ze sprawnym i uszkodzonym układem hamulcowym

Marcin Witkiewicz, Mirosław Owczarz, Stanisław Taryma

Comparative analysis of the measured value of deceleration of a car with an efficient and damaged brake system

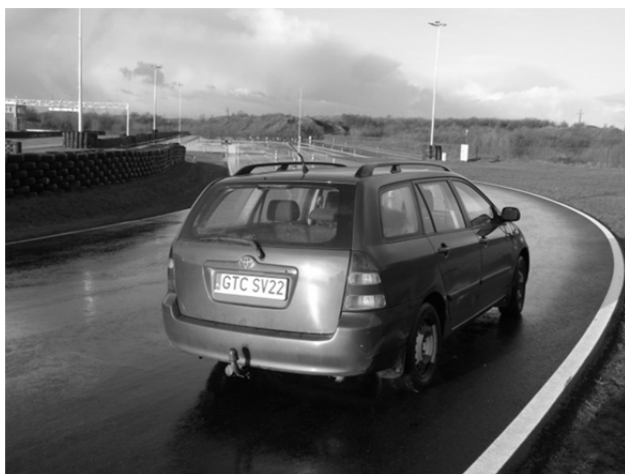
Do przeprowadzenia pomiarów został użyty samochód osobowy Toyota Corolla (fot. 1), o nadwoziu kombi, wyposażony w silnik benzynowy o pojemności 1329 cm³, rok produkcji 2004.

Fot. 1. Pojazd badawczy Toyota Corolla

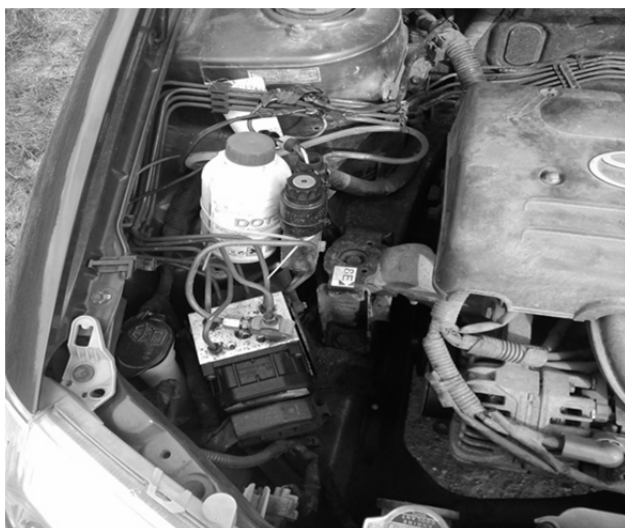
Do badań wykonano układ wywołujący awarię jednego z obwodów hamulcowych w trakcie procesu hamowania. Zadaniem dodatkowego układu (fot. 2) było wywołanie awaryjnego stanu układu hamulcowego polegającego na rozszczelnieniu jednego z obwodów.

Fot. 2. Dodatkowy układ został umieszczony w komorze silnika samochodu Toyota Corolla

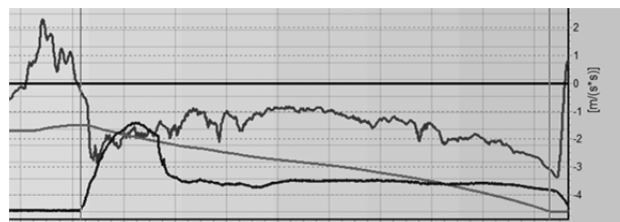
W tabeli 4 zestawiono uzyskane wyniki badań opóźnienia hamowania samochodu z niesprawnym układem hamulcowym oraz z niedziałającym układem ABS, charakterystykę opóźnienia hamowania przedstawiono na rys. 4.

Rys. 4. Wykres parametrów ruchu podczas pomiaru. Niesprawnny układ hamulcowy oraz niedziałający układ ABS.

Nr próby	ABS	a_H [m/s ²]	S_H [m]	S_z [m]
16	Nie	1,33	72,6	81,0
17	Nie	1,45	66,6	75,0
18	Nie	1,30	74,3	82,6
19	Nie	1,48	65,3	73,6
20	Nie	1,39	69,5	77,8
średnia	Nie	1,39	69,5	77,9
