Analiza zastosowania gumowych słupków na przejściach przez dwupasowe drogi jednokierunkowe do poprawy brd^{1,2}

Streszczenie: Bezpieczeństwo pieszych w Polsce, mimo prowadzonych wielu działań systemowych, nadal pozostawia wiele do życzenia i jest na niepokojąco niskim poziomie. W roku 2018 prawie 24% wypadków stanowiły wypadki z pieszymi, a udział ofiar śmiertelnych w nich stanowi od wielu lat niezmiennie około 30% pieszych. W celu zwiększenia bezpieczeństwa na przejściach dla pieszych znajdujących się na jezdniach o przekroju 2×2 zaczęto niedawno stosować rozwiązanie polegające na zastosowaniu gumowych słupków na jezdni przed przejściem. W niniejszym artykule przedstawiono wyniki badania zachowań pieszych i kierowców przed i po wykorzystaniu takiego rozwiązania na jednej z ulic w Gdańsku. Jako metodę badawczą użyto wideorejestrację wraz z cyfrową i wzrokową analizą obrazu oraz badania ankietowe. Z analiz wynika, że kierowcy zredukowali swoją prędkość na dojeździe do przejścia o 15%, jednak nadal pojawiały się sytuacje wyprzedzania jednego pojazdu, który zatrzymał się, by przepuścić pieszego, przez drugi pojazd. Wykonana modernizacja zniechęciła wyraźnie pieszych do przekraczania

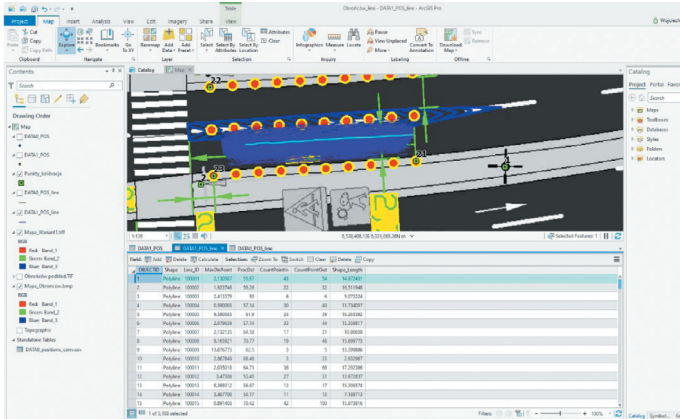
Rys. 3. Linie trajektorii pojazdów w programie Arcgis pro
Źródło: opracowanie własne

realizowanego przez Politechnikę Krakowską, Politechnikę Warszawską oraz Politechnikę Gdańską. Dzięki temu oprogramowaniu zostały przeliczone współrzędne z układu lokalnego na układ 2000. Procedura ta pozwoliła na ustalenie długości trajektorii każdego pojazdu (rys. 3).

Posiadając informacje o długości odcinka oraz czasie początkowej i końcowej rejestracji dla wszystkich pojazdów, obliczono średnią prędkość przejazdu. Przyjęto założenie, by do dalszych analiz wziąć tylko te trajektorie, których minimalna długość wynosiła 10 m, czyli połowę analizowanego obszaru.

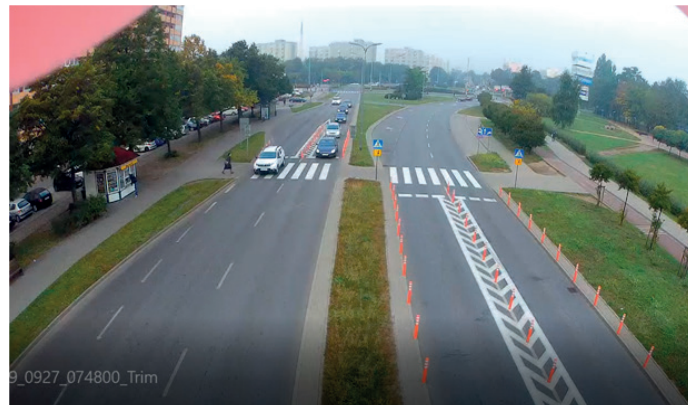
Fot. 7. Przykład zaobserwowanych sytuacji niebezpiecznych po modernizacji.
Źródło: opracowanie własne

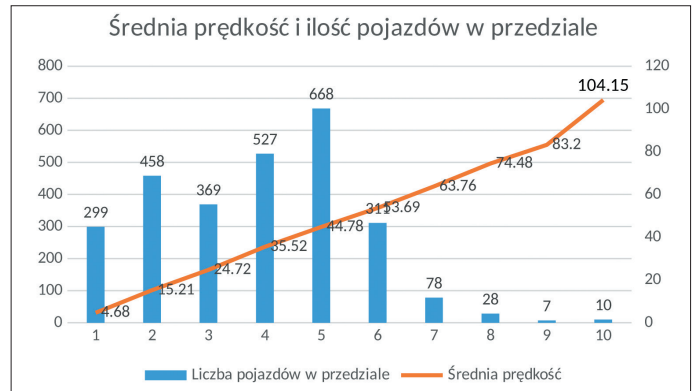
Rys. 6. Zestawienie liczby pojazdów w danym przedziale prędkości przed remontem
Źródło: opracowanie własne

Jeśli chodzi o prędkość pojazdów na przejściu przed i po zamontowaniu słupków, to spadła ona średnio o 15% z 33 km/h do 28 km/h. Na rysunkach 6 oraz 7 przedstawione zostały wykresy prędkości w zestawieniu z liczbą pojazdów w danym przedziale prędkości. Wskazuje to, że zmniejszyła się ilość pojazdów w grupie 40–50 km/h, a wzrosła w grupie 30–40 km/h. Spadł również odsetek pojazdów w grupie 50–60 km/h.
