## **BADANIA NIENISZCZĄCE MOSTU JAKO PODSTAWA DO OCENY JEGO STANU NA POTRZEBY REALIZACJI PRZEJAZDU PONADNORMATYWNEGO**

Most stanowi przeprawę drogową nad rzeką Piaśnica w województwie pomorskim w Polsce. Most to dwuprzęsłowa ciągła płyta żelbetowa o całkowitej długości 13,1 m (Rys. 1). Rozpiętość teoretyczna wynosi  $L_t = 2 \times 6,35$  m.

## NON-DESTRUCTIVE TESTING AS A BASIS FOR ASSESSING BRIDGE CONDITION FOR THE PURPOSE OF CARRYING OUT THE OVERWEIGHT TRANSPORT

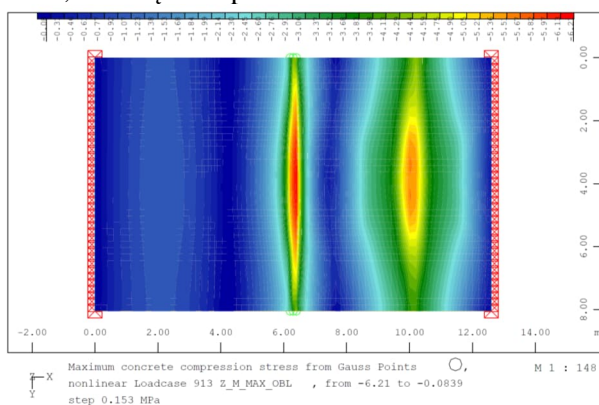
Rys. 9. Mapa naprężeń w płycie pomostu podczas przejazdu pojazdu ponadnormatywnego

Reprezentatywne mapy naprężeń wyznaczonych w wyniku obliczeń nieliniowych dla przejazdu pojazdu ponadnormatywnego przedstawiono na Rys. 9.

Wyniki obliczeń statycznych wykazały, że wszystkie siły wewnętrzne w moście podczas realizacji przejazdu ponadnormatywnego będą mniejsze od wartości generowanych przez obciążenie normowe czy obciążenie próbne. Wyjątkiem były wyłącznie przekroczenia wartości ekstremalnych reakcji na filarze. Obliczenia wykazały, że podczas przejazdu ponadnormatywnego ekstremalna wartość reakcji wyniesie 2586 kN, podczas gdy obciążenie normowe spowoduje 2326 kN, a obciążenie próbne 2269 kN.
