Badania przelewowe na wale eksperymentalnym DREDGDIKES w Gdańsku – wytrzymałość powierzchni wału na erozję

Dr inż. Remigiusz Duszyński¹, dr inż. Rafał Ossowski¹, mgr inż. Jan Olschewski², dr inż. Stefan Cantré²

W ramach projektu DredgDikes [6] zbudowano dwa stanowiska badawcze (w skali naturalnej) w celu zbadania przydatności drobnoziarnistych materiałów czerpalnych oraz kompozytów popiołowo-piaskowych do budowy wałów przeciwpowodziowych. W Polsce większość energii elektrycznej jest ciągle produkowana z węgla kamiennego, stąd też mamy w kraju wiele składowisk popiołów oraz żużli, klasyfikowanych jako tzw. uboczne produkty spalania (UPS). Korpus wału badawczego w Gdańsku zaprojektowano jako kompozyt piasku bagrowanego z dna Martwej Wisły oraz materiału UPS, będąc w zamyśle prototypem konstrukcji mogącej znaleźć zastosowanie w dużej skali na remontowanych i nowo budowanych wałach w Polsce.

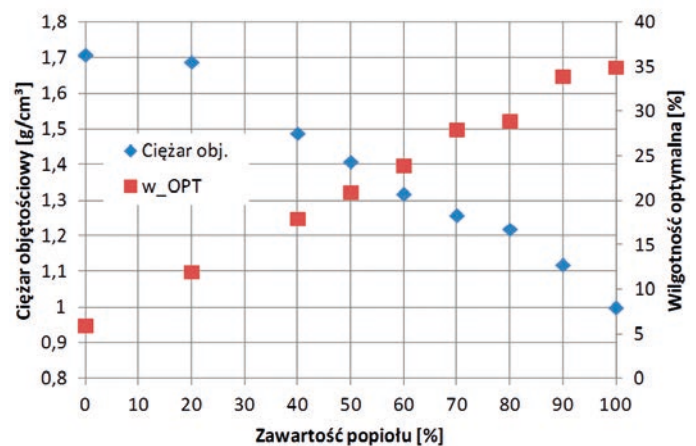
Rys. 1. Maksymalna gęstość objętościowa szkieletu gruntowego oraz wilgotność optymalna w funkcji zawartości popiołu w kompozycie

Proporcje składników w kompozycie gruntowym dobrano na podstawie badań wstępnych, określających wpływ zwiększającej się zawartości popiołu na badane właściwości mechaniczne. Kolejne próbki miały zawartość popiołów od 0% do 100% zwiększających się co 10%. Na rys. 1 przedstawiono zależność maksymalnej gęstości objętościowej oraz wilgotności optymalnej w funkcji zwiększającej się zawartości popiołu w kompozycie.

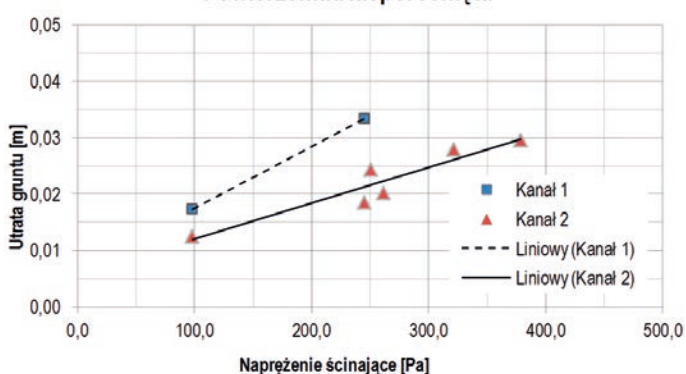
Rys. 9. Wielkość erozji – kanał 1 i 2 (nieporośnięty); utrata gruntu i naprężenie ścinające, pochylenie linii trendu = wysoki przyrost erozji

na rys. 9, 13, 14 i 15 wyniki ze skarpy bez okrywy roślinnej. Uwzględniono w nich obliczenia z podziałem na górną i dolną sekcję kanałów oraz wyniki całosciowe. Na rys.14 zaprezentowano przykład dokumentacji fotograficznej zmian powierzchni skarpy w kanale nr 1. Ze względu na fluktuacyjny charakter

w kanale 2 zaobserwowano znaczny ubytek gruntu po pierwszym etapie oraz umiarkowaną wartość CSL po zadaniu kolejnych stopni wydatku. Rezultat ten obrazuje nieznaczne pochylenie linii regresji na rys. 9 i 14.

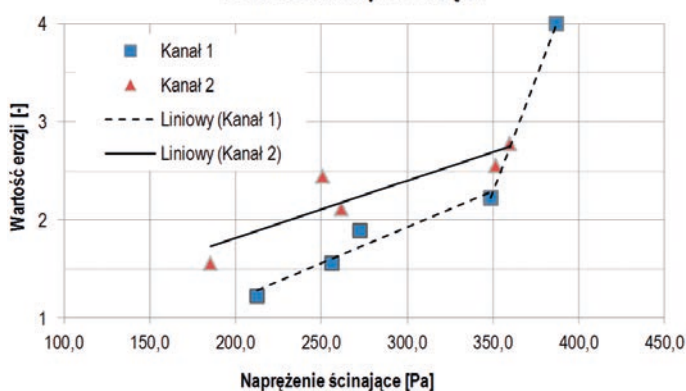
Rys. 12. Wartość erozji – kanał 1 i 2 (porośnięty); pochylenie linii trendu = wysoki przyrost erozji

Istotną wadą pomiarów erozji za pomocą stosowanego przyrządu (profiler szpilkowy) jest pomiar erozji jedynie w kilku punktach (tutaj pięciu) w górnej części sekcji pomiarowej oraz wykorzystania tych pomiarów do wyliczenia wartości średniej dla całej sekcji. W celu ograniczenia tej wady każdą sekcję oceniano dodatkowo, przed i po każdym badaniu, liczbą od 1 do 4 wskazującą na wielkość erozji. Metoda ta nie daje ilościowej oceny erozji, ale jej zaletą jest możliwość oceny stanu całej powierzchni danej sekcji. Wielkość erozji określona liczbą porównano z wielkością składową styczną naprężenia ścinających na powierzchni skarpy porośniętej oraz nieporośniętej roślinnością (rys. 12 i 15).

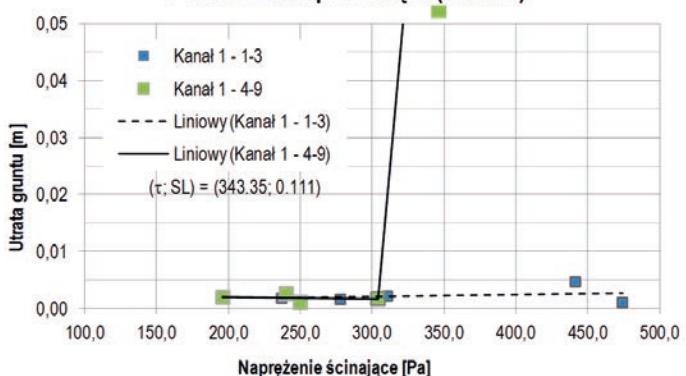
Rys. 10. Wielkość erozji – kanał 1 (porośnięty); utrata gruntu i składowa styczna naprężenia, pochylenie linii trendu = wysoki przyrost erozji – podział na sekcje górne „1-3” i dolne „4-9”

Wielkość erozji porównano ze składowymi ścinającymi naprężeniami oraz prędkością przepływu. Na rys. 8, 10, 11 i 12 przedstawiono wyniki ze skarpy pokrytej roślinnością, natomiast

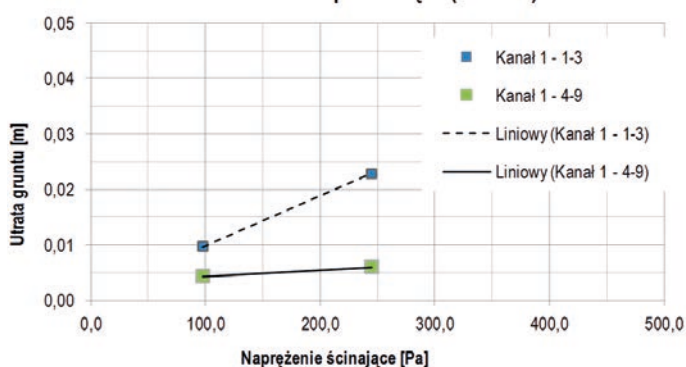
Rys. 13. Wielkość erozji – kanał 1 (nieporośnięty); utrata gruntu i składowa styczna naprężenia, pochylenie linii trendu = wysoki przyrost erozji – podział na sekcje górne „1-3” i dolne „4-9”

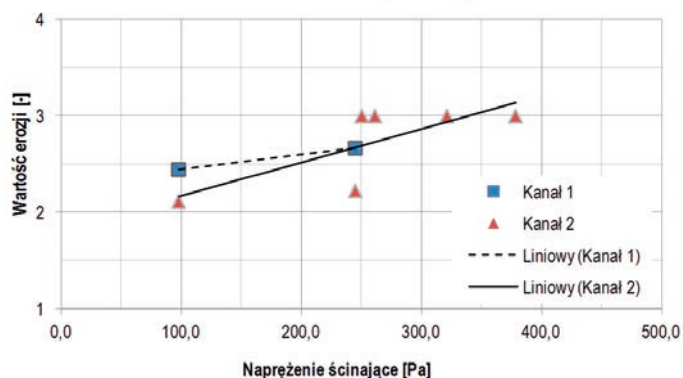
Rys. 15. Wartość erozji – kanał 1 i 2 (nieporośnięty); pochylenie linii trendu = wysoki przyrost erozji
