mgr inż. Dariusz Grabowski, prof. dr hab. inż. Andrzej Czyżewski, Politechnika Gdańska

# Badanie stanu nawierzchni drogowej z wykorzystaniem uczenia maszynowego

W artykule opisano budowę systemu informowania o stanie nawierzchni drogowej z wykorzystaniem metod cyfrowego przetwarzania obrazów oraz uczenia maszynowego. Efektem wykonanych prac badawczych jest eksperymentalna platforma, pozwalająca na rejestrację uszkodzeń na drogach, system do analizy, przetwarzania i klasyfikacji danych oraz webowa aplikacja użytkownika do przeglądu stanu nawierzchni w wybranej lokalizacji.

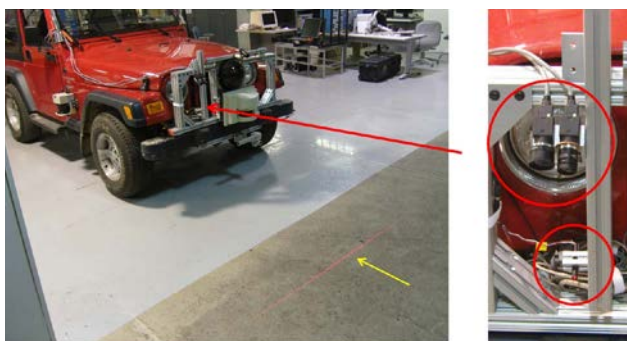
Fot. 1. Pojazd wyposażony w czujnik światła strukturalnego i kamerę. Żółtą linią zaznaczony emitowany wzorzec [2]

Problem badania stanu nawierzchni nie jest nowym zagadnieniem. Opracowano wiele rozwiązań z wykorzystaniem różnej aparatury. Pierwszym z systemów wartych wspomnienia oparty jest o technikę światła strukturalnego. Na uniwersytecie w Carnegie opracowano platformę do detekcji uszkodzeń nawierzchni. W tym celu wykorzystano laserowy sensor emitujący wzorzec, kamerę rejestrującą obraz w częstotliwości 15 Hz oraz GPS do określenia lokalizacji. Czujniki te zostały zamontowane na pojeździe (fot. 1), który przeskanował wybrany odcinek drogi, poruszając się z prędkością 14,3 m/s. Dzięki temu w procesie analizy udało się wygenerować mapę 3D skanowanej drogi pozwalającą na detekcję uszkodzeń [2].

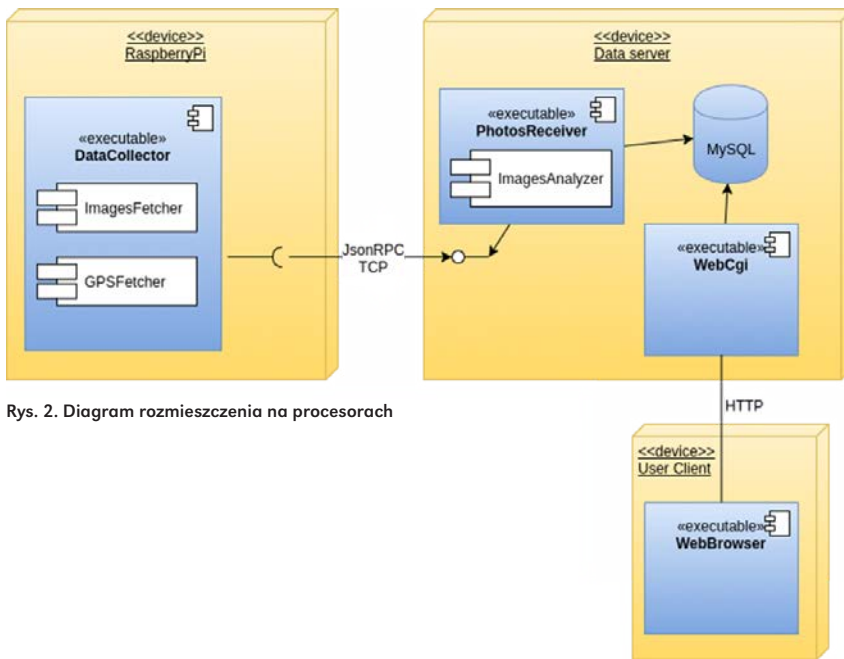
Rys. 2. Diagram rozmieszczenia na procesorach

umożliwienie jednoczesnej pracy dla wielu jednostek klienckich zamontowanych na pojazdach. Powinny one mieć możliwość przesyłania w trybie ciągłym zebranych danych do centralnego serwera, w celu ich dalszego przetwarzania. Z drugiej strony konieczne było też udostępnienie interfejsu, dzięki któremu użytkownicy/zarządcy dróg mogliby bez większych opóźnień podglądać aktualny stan jezdni. Architekturę oprogramowania przedstawiono na rys. 2.
