Diagnostyka off-line stanu izolacji uzwojeń silników 6 kV z wykorzystaniem obrazowania akustycznego wylądowań niezupełnych

Abstract. In industrial plants where critical production processes are carried out using medium-voltage motors, insulation winding diagnostics play a crucial role. To achieve this, a comparative assessment of partial discharge measurement results is conducted for units of the same type, and its effectiveness largely relies on years of diagnostic experience. To analyze the partial discharge results, the phase-resolved partial discharge (PRPD) method is employed, which determines specific parameters of partial discharges in relation to the phase of alternating voltage. By having established reference partial discharge patterns, it becomes possible to identify the type of insulation fault in the motor without pinpointing its location. This presentation discusses new opportunities for supporting offline diagnostics using an acoustic camera, which analyzes the acoustic spectrum of partial discharges and locates their occurrence on an optical image of the inspected object. The acoustic camera utilizes a wide range of broadband microphones and visualizes the acoustic

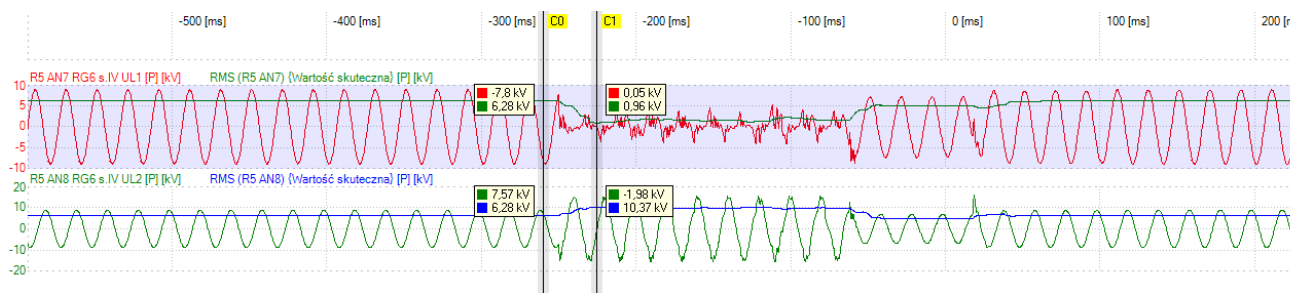
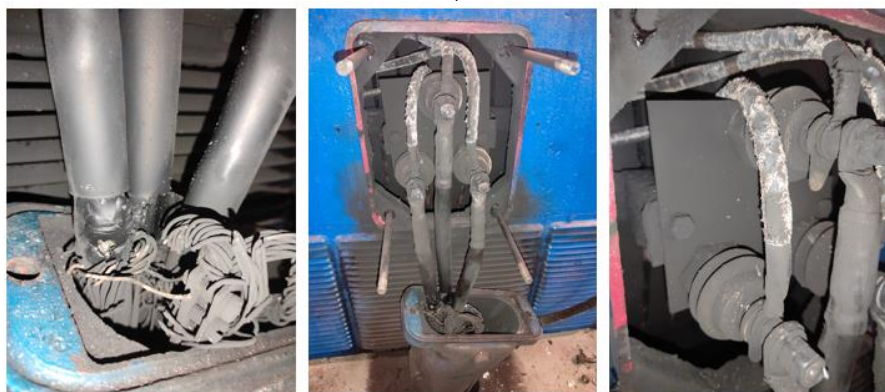
Rys. 1. Uszkodzenie izolacji kabli zasilających stojan przy puszcze zasilającej silnik turbo ssawy, typ SCDdm134u, 6kV, 1250kW/1485obr/min: przebiegi napięć fazowych podczas zdarzenia (a) oraz widok uszkodzenia (b)

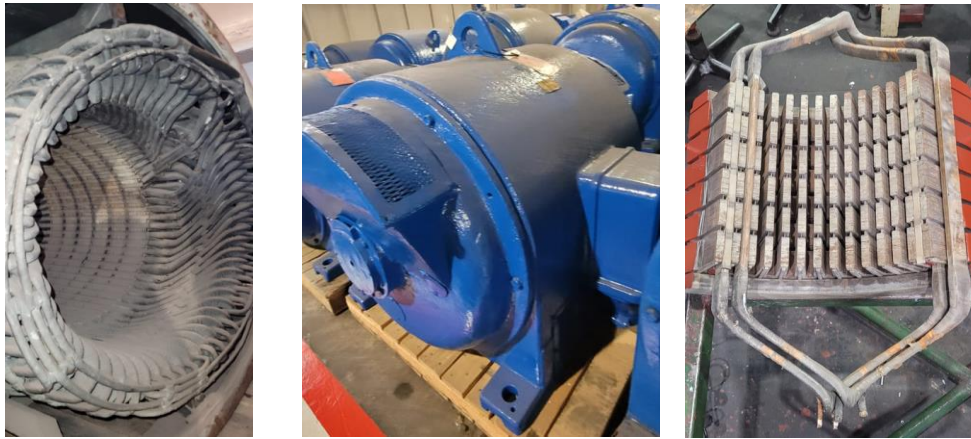
Rys. 2. Silnik 6 kV typu SCDdm114s wybrany do analizy i przygotowania badanego modelu: widok uszkodzenia (a); widok ogólny (b); wycięty fragment stojana z pozostawionymi oryginalnymi cewkami (c)

Do celów badan WNZ przygotowano dwa modele fragmentów stojana silnika 6kV typu SCDdm114s produkcji EMIT (1973 r.) o mocy 250 kW dla 1485 obr/min na napięcie 6000 V $\cos\varphi=0,86$, $f=50$ Hz o uzwojeniach stojana połączonych w gwiazdę. Do przygotowania stanowiska wybrano silnik po awarii - zwarcie międzyfazowe podczas eksploatacji. Wygląd silnika oraz wycięty kawałek stojana z

wybraną oryginalną nieuszkodzoną cewką pokazano na rysunku 2.

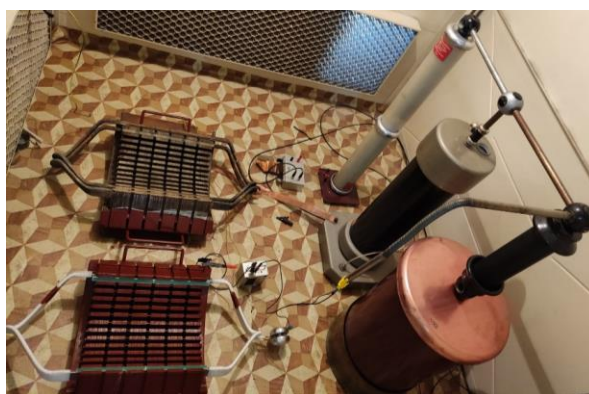
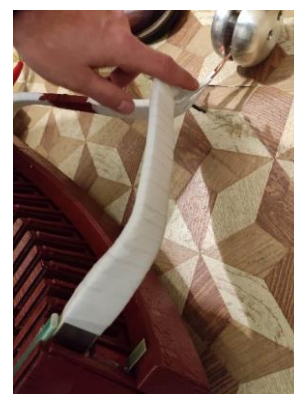
Rys. 3. Badane modele cewek ułożonych w żłobkach wyciętych fragmentów rdzenia stojana silnika 6 kV: oryginalna cewka z 1973 roku oraz nowa cewka z nowym uzwojeniem w technologii RR (a); zbliżenie na wyprowadzenia połączeń czołowych nowej cewki (b)

W pierwszym modelu, w wyciętym fragmencie rdzenia stojana w żłobkach umieszczono cewkę oryginalnie zamontowaną jeszcze w 1973 roku, z izolacją wykonaną w technologii RR. Oryginalne uzwojenie DNSS 1x6,5 o długości pręta 424 mm zawierało 18 pętli pręta miedzianego układanych z poskokiem 12. W drugim modelu umieszczono cewkę z nową izolacją, również wykonaną w technologii RR. Oba rozwiązania modelowe zestawiono na stanowisku badawczym pokazanym na rys. 3.

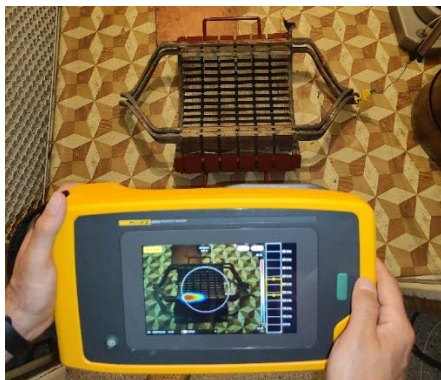
Rys. 4. Przykład lokalizacji koncentracji WNZ kamerą akustyczną Fluke ii900 dla oryginalnego eksploatowanego uzwojenia

Do wspomagania diagnostyki badanych cewek silnika 6 kV wykorzystano kamerę akustyczną Fluke ii900, która umożliwia wykrywanie lokalizacji WNZ i obrazowanie WNZ w zakresie ultradźwięków. Urządzenie wytwarza obraz dźwiękowy PD na obiekcie testowym, podobnie jak kamera UV lokalizuje światło ultrafioletowe z PD na obrazie badanego obiektu [7]. Kamera składa się z 64 czujników ultradźwiękowych pracujących ze zmienną częstotliwością w dwóch zakresach: $2 \div 50$ kHz lub $2 \div 100$ kHz. Operator może wybrać szerokość pasma od 5 do 20 kHz i dowolną częstotliwość środkową w tym zakresie za pomocą ekranu dotykowego. Poziom dźwięku jest mierzony w dB. Kamera pokazuje kształt zarejestrowanych punktów przebiegu PRPD, wyrażonych w jednostkach względnych (bezwymiarowy), przy założeniu częstotliwości napięcia probierczego 50 Hz, jednakże nie posiada synchronizacji kąta fazowego. A Widok kamery pracującej na stanowisku badawczym pokazano na rysunku 4.
