mgr inż. Marek Pszczoła, Politechnika Gdańska, Zakład Budowy Dróg

Dlaczego nawierzchnie asfaltowe pękają podczas mroźnych zim?

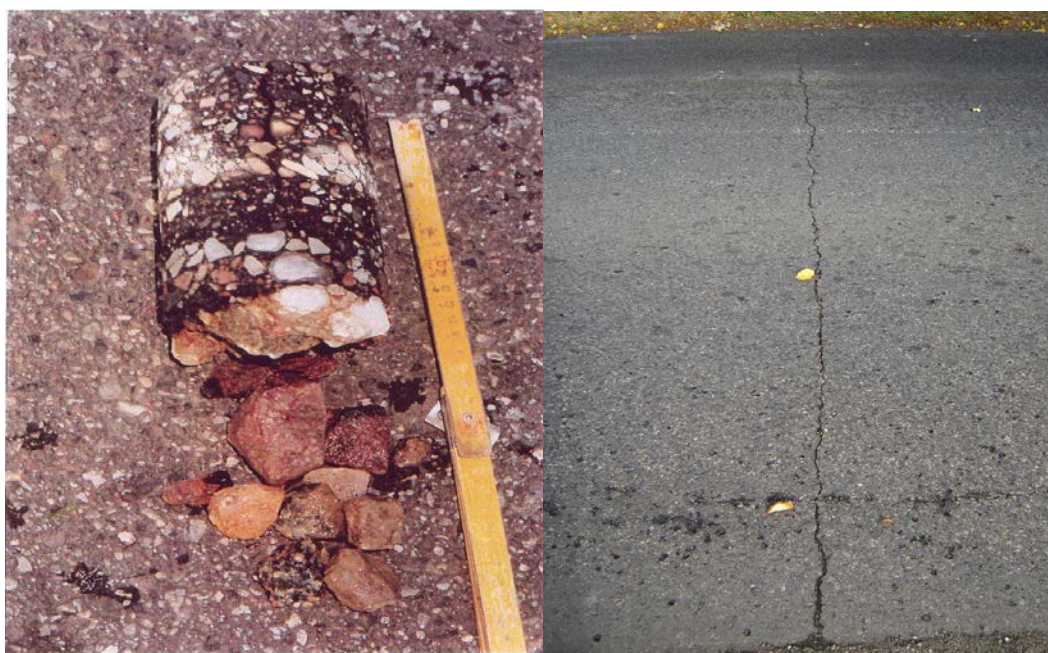
Rys. 1. Przykład spękań poprzecznych stwierdzonych na podbudowie podatnej z wyraźnie widoczną propagacją spękania od góry warstw bitumicznych, gdzie: a) odwiert przez konstrukcję nawierzchni w miejscu spękania, b) widok typowego spękania niskotemperaturowego na podbudowie podatnej

Postępująca degradacja nawierzchni drogowych jest powodowana przez wiele czynników pochodzących zarówno od ruchu pojazdów jak i czynników środowiskowych. Jednym z wielu widocznych efektów degradacji nawierzchni asfaltowych, który jest dosyć często spotykany na polskich drogach, są spękania poprzeczne. Przeważnie przypuszcza się, że są to spękania o charakterze odbitym od spękanej podbudowy związanej spoiwem hydraulicznym. W rzeczywistości problem jest bardziej złożony. Literatura oraz obserwacje własne wskazują, że spękania poprzeczne występujące na drogach mogą mieć również charakter spękań niskotemperaturowych. Dowodem na to są spękania poprzeczne warstw asfaltowych występujące na drogach z podbudową podatną, niezwiązaną spoiwem hydraulicznym. Przykład spękań poprzecznych warstw bitumicznych występujących na podbudowach podatnych przedstawiono na rysunku 1.

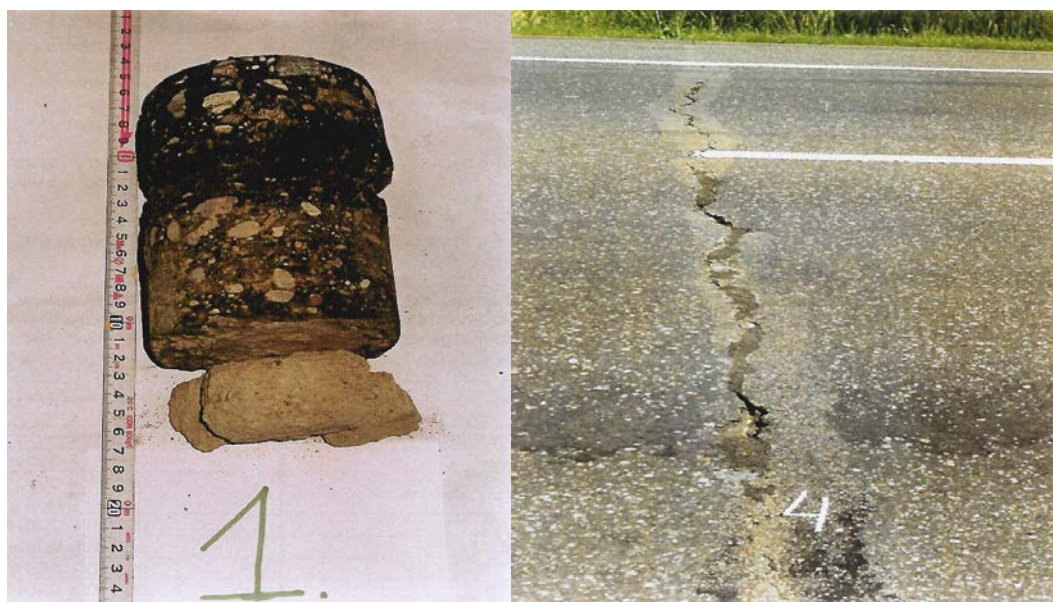
Rys. 2. Przykład spękań poprzecznych o charakterze odbitym od podbudowy związanej cementem, gdzie: a) odwiert przez konstrukcję tuż obok spękania, b) widok typowego spękania odbitego

Przykład spękań poprzecznych występujących na podbudowach związanych spoiwem hydraulicznym a więc mających charakter odbity od spękanej podbudowy przedstawiono na rysunku 2.

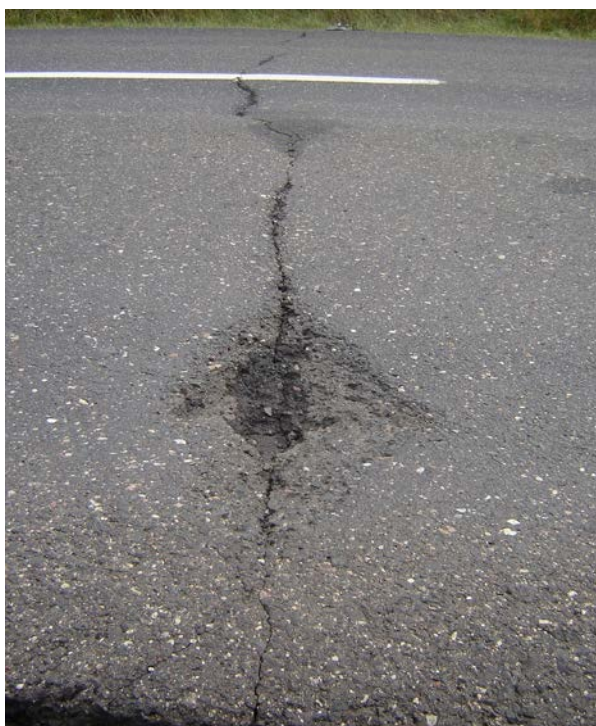
Rys. 3. Przykład postępującego zniszczenia konstrukcji nawierzchni po powstaniu spękania niskotemperaturowego

Przykład postępującego zniszczenia konstrukcji nawierzchni po powstaniu spękania niskotemperaturowego pokazano na rysunku 3.

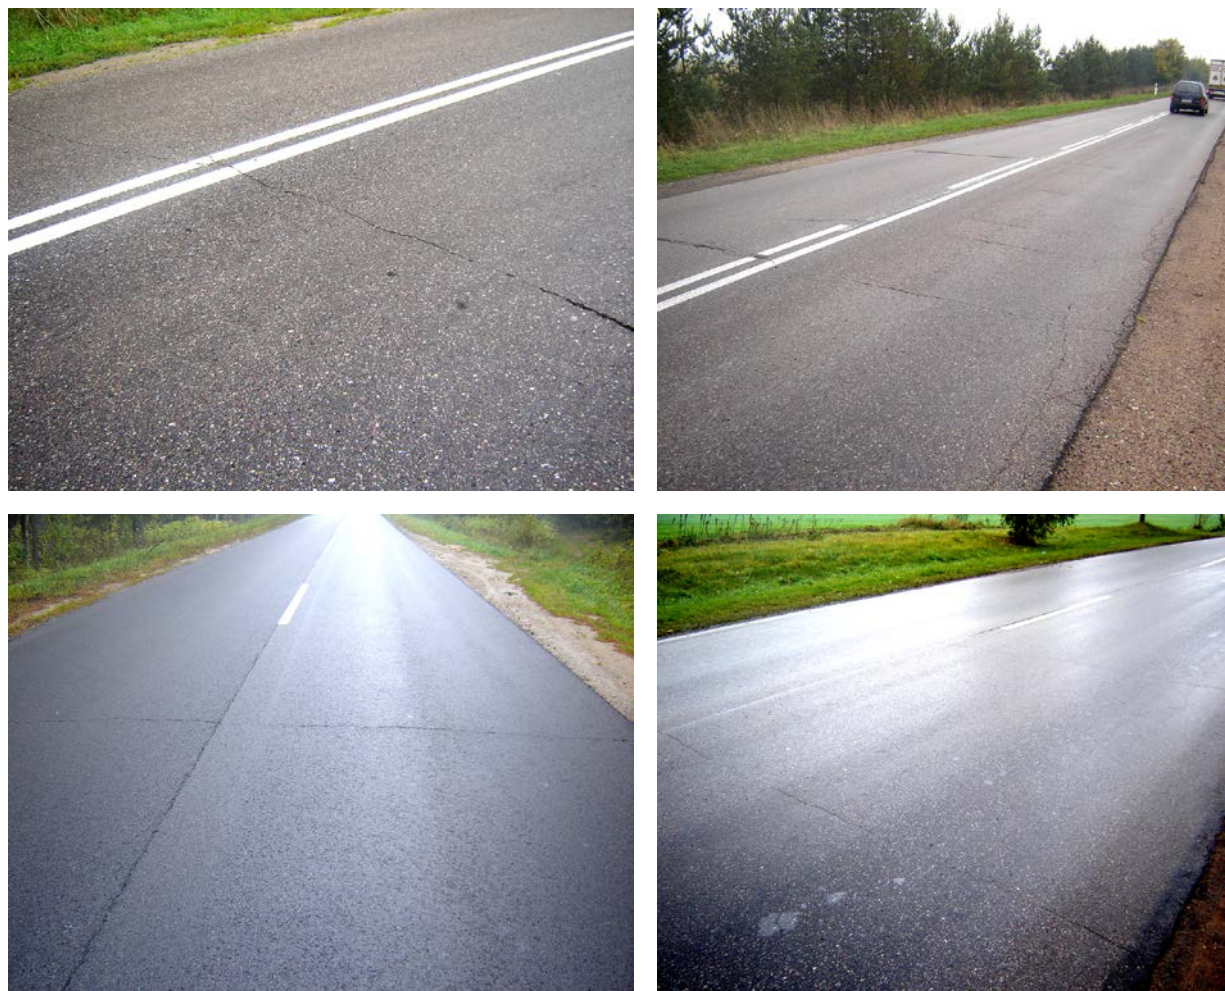
Rys. 6. Przykłady spękań niskotemperaturowych zaobserwowane w trakcie badań terenowych

W roku 2005 w ramach przygotowywanej pracy doktorskiej przeprowadzono powtórne badania tych samych odcinków pod kątem oceny zmiany intensywności spękań niskotemperaturowych. Przykłady spękań niskotemperaturowych stwierdzone w trakcie przeprowadzonych badań terenowych przedstawiono na rysunku 6.

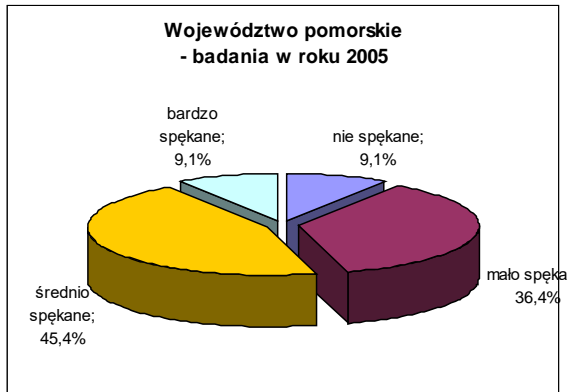
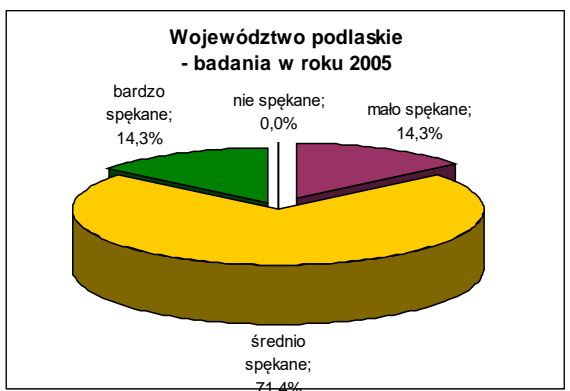
Rys. 7. Procentowy udział odcinków o różnej intensywności spękań niskotemperaturowych w poszczególnych województwach z badań w latach 1999 - 2000 oraz w roku 2005

Na rysunku 7 przedstawiono procentowy udział odcinków o różnym stopniu spękań w poszczególnych województwach, natomiast na rysunku 8 przedstawiono zestawienie dla wszystkich badanych odcinków łącznie. Na rysunku 9 przedstawiono porównanie pomiędzy poszczególnymi województwami. W każdym z przypadków lewa strona rysunku oznacza badania wykonywane w latach 1999-2000, natomiast prawa strona rysunku oznacza badania wykonywane w roku 2005.

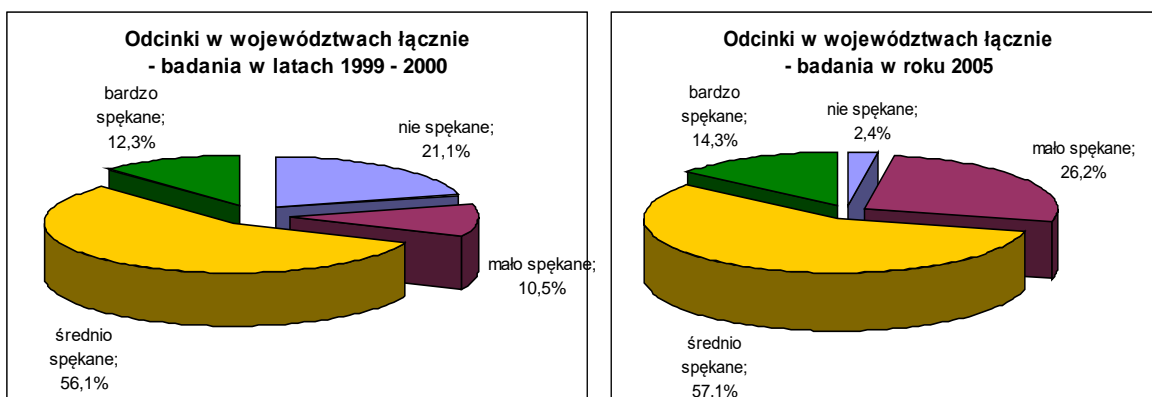
Rys. 8. Procentowy udział odcinków o różnej intensywności spękań niskotemperaturowych we wszystkich województwach łącznie

- analiza intensywności występowania spękań niskotemperaturowych we wszystkich województwach łącznie wykazała największy udział odcinków średnio spękanymi (IS od 1 do 5 spękań na 100 m) spośród wszystkich analizowanych

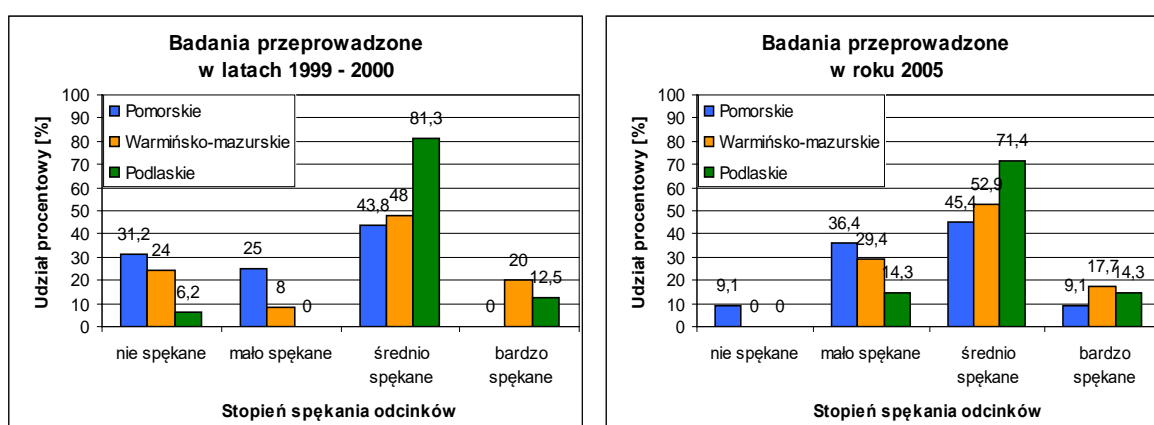
Rys. 9. Porównanie intensywności występowania spękań niskotemperaturowych pomiędzy poszczególnymi województwami

- spękania poprzeczne nawierzchni asfaltowych o charakterze niskotemperaturowym są uszkodzeniem dość powszechnie spotykanym na polskich drogach.
- intensywność występowania spękań niskotemperaturowych na podbudowach podatnych jest różna w poszczególnych województwach. Udział odcinków o indeksie spękań większym od 1 (odcinki średnio i bardzo spękanie) w roku 2005 wynosił: dla województwa pomorskiego: 54,5%, dla województwa warmińsko – mazurskiego: 70,6%, natomiast dla województwa podlaskiego aż 85,7% wszystkich analizowanych odcinków. Wynika z tego, że intensywność spękań o charakterze niskotemperaturowym wzrasta wraz z lokalizacją odcinków w kierunku północno-wschodnim. Wiąże się to wpływem bardziej zimnego klimatu w tych rejonach Polski.
