# Drewniane więźby dachowe żuławskich domów podcieniowych typu III – badania, stan zachowania, analiza

**Tomasz Zybala**

**Streszczenie:** Zabytkowe domy podcieniowe ujścia Deltę Wisły były obiektem zainteresowań wielu badaczy, jednak ich prace koncentrowały się głównie na aspektach historyczno-architektonicznych. Nie ma publikacji skupiających się na szczegółach i dokładnych analizach ustrojów budowlanych dla tej grupy historycznych obiektów. Artykuł jest rezultatem badań terenowych, kwerendy archiwalnej i obliczeń wykonanych przez autora. W pracy przeanalizowano konstrukcje więźb dachowych zachowanych domów podcieniowych typu III. Autor wykonał zestawienia elementów nośnych dachów, połączeń ciesielskich, kątów nachylenia krokwi, opisał także stan zachowania wiązarów dachowych. Praca zawiera również obliczenia średniej objętości materiału konstrukcyjnego wiązara więźby dachowej przypadającego na metr kwadratowy rzutu połaci dachowej.

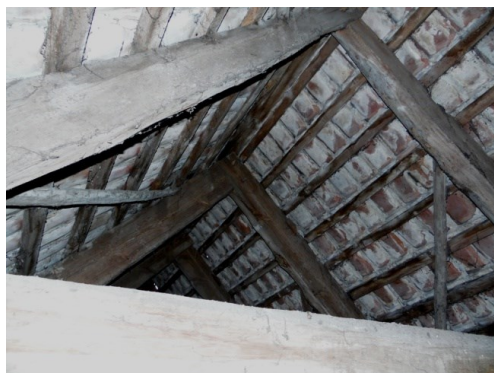
Fot. 5. Bystrze - widok na kalenicę. (fot. autor)

Połączenie krokwi w kalenicy wykonane jest na nakładkę (Fot. 5), połączenie jętki z krokwią na nakładkę prostą, gdzie zastosowano dwa kołki (Fot. 6). Kąt nachylenia połączy wynosi  $45^\circ$  (Rys. 2)<sup>12</sup>. Liczba wiązarów nad głównym korpusem domu jest równa 15, rozpiętość dachu wynosi 12,40m a rozstaw wiązarów 1,25m. Stan konstrukcji jest dostateczny<sup>13</sup>. W wyniku nieszczelności pokrycia dachowego, w więźbie widoczne są liczne zawilgocenia oraz uszkodzenia. Wentylacja grawitacyjna poddasza nie jest zaburzona, występuje stała cyrkulacja powietrza.

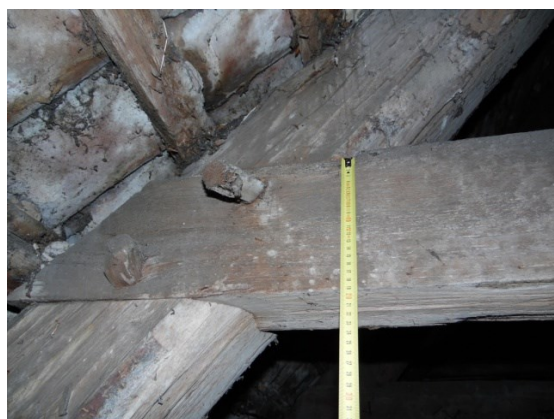
Fot. 6. Bystrze – połączenie jętki z krokwią. (fot. autor)

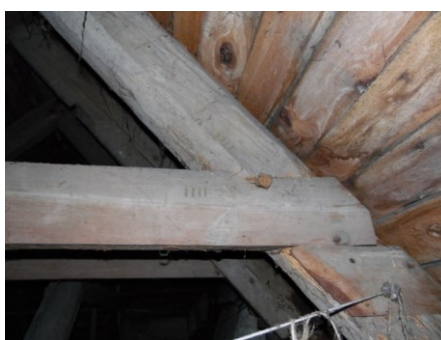
Fot. 10. Nowa Kościelnica -połączenie krokwi z jętką widoczne jest oznaczenie ciesielskie. (fot. autor)

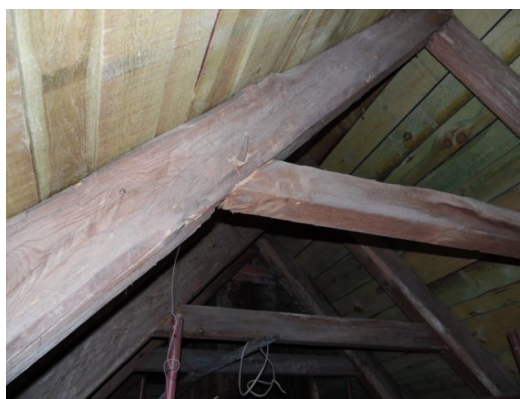
Fot. 11. Rybina – więźba dachowa. (fot. autor)

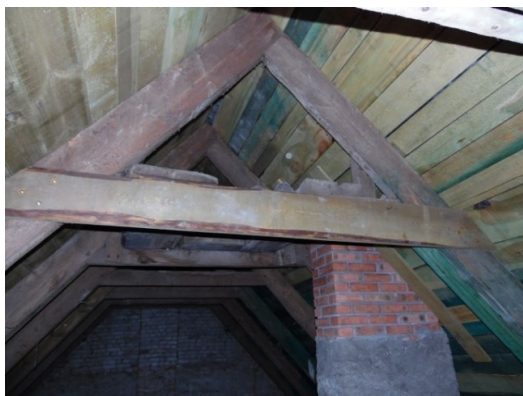
Fot. 12. Rybina – nowa jętką w wiązarze po remoncie. (fot. autor)
