## Historyczny żuraw na przekonstruowanym fragmencie oryginalnej estakady jako pomnik Stoczni Gdańskiej

**Streszczenie:** W pracy omówiono wybrane zagadnienia z przeprowadzonych badań mających na celu ocenę możliwości pozostawienia historycznego żurawia 642-24 na estakadzie B-5 w obecnej lokalizacji po modyfikacji jej schematu statycznego. Zmiana miałaby polegać na skróceniu konstrukcji jedenastoprzęsłowej do dwóch lub jednego przęsła. W referacie zawarto: ocenę aktualnego stanu technicznego obiektu, prezentację zakresu obliczeń MES, opis przyjętych schematów obciążeń, przedstawienie wyników obliczeń statycznych i wymiarowania elementów ustroju, sprawdzenie globalnej i lokalnej stateczności oraz charakterystyk dynamicznych konstrukcji.

## Historical crane on the redesigned original trestle bridge as a memorial of Gdansk Shipyard

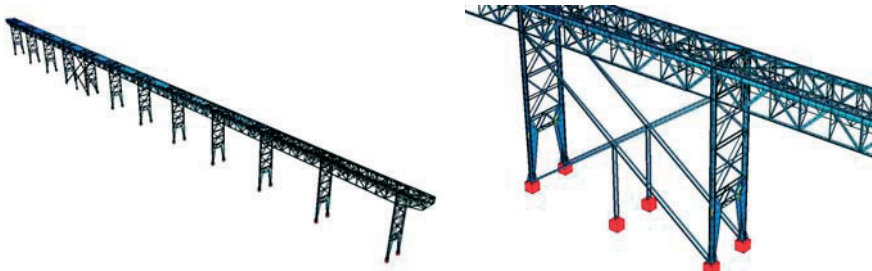
Rys. 4. Wizualizacja schematu obliczeniowego konstrukcji M1 (cała estakada)

M1 - cała konstrukcja, tj. 11 przęseł w układzie przegubowym i utwierdzonym (rys. 4),

Obliczenia przeprowadzono metodą elementów skończonych (MES). Ustrój potraktowano jako układ belkowo-kratowy. W dyskretyzacji MES uwzględniono daleko idącą zgodność przyjętych elementów skończonych z rzeczywistymi częściami konstrukcji w ich aktualnym zinwentaryzowanym stanie. Z uwagi na niejednoznaczny schemat statyczny, niezależnie analizowano warianty warunków brzegowych odpowiadające utwierdzeniu i przegubowemu podparciu słupów w fundamencie. Założono, że złożone z tych wariantów obwiednie będą ograniczeniami od góry i od dołu stanu wyężenia występującego w rzeczywistym schemacie podparcia.
