KOŚCIÓŁ FRANCISZKANÓW ŚWIĘTEGO ANDRZEJA APOSTOŁA W BARCZEWIE BADANIA I PRACE KONSERWATORSKIE W LATACH 2018–2023

Zakres prac konserwatorskich z lat 2018–2023

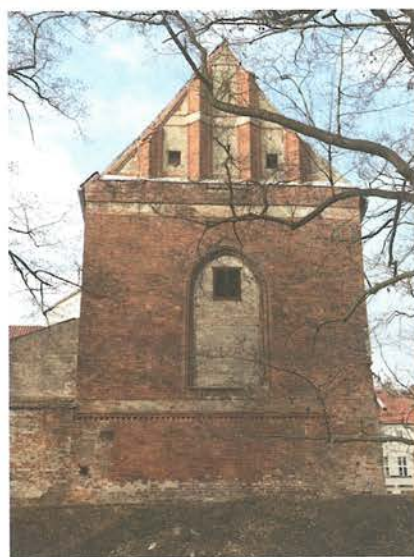
7. Barczewo. Kościół Świętego Andrzeja. Elewacja wschodnia, stan przed rozpoczęciem prac konserwatorskich w 2018 roku. Fot. Damian Kwiecień – Gorek Restaura.

Elewacja wschodnia mimo swojego gotyckiego wyrazu nie jest jednolita. Jej najstarszy fragment stanowi relikw muru obronnego Barczewa zawierający się w jej dolnej części, wzniesiony przez biskupa Henryka Sorboma w czwartej ćwierci XIV wieku. Jest to jedyny tak dobrze zachowany fragment fortyfikacji

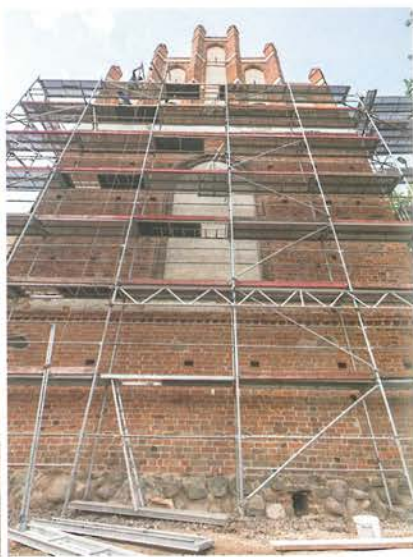
8. Barczewo. Kościół Świętego Andrzeja. Elewacja wschodnia w trakcie prac konserwatorskich, podczas rekonstrukcji zwieńczenia szczytu, 2022 roku. Fot. Damian Kwiecień – Gorek Restaura.

W latach 30. XV wieku wzniesiono szczyt sterczynowy. Jego forma prawdopodobnie nawiązywała do wcześniejszego – z przełomu XIV i XV wieku. Szczyt uległ częściowemu uszkodzeniu w XVI wieku i nie odtworzono go po manierystycznej przebudowie świątyni. Dramatyczny stan zachowania relikwów szczytu był impulsem do jego rekonstrukcji, którą zakończono w 2022 roku.

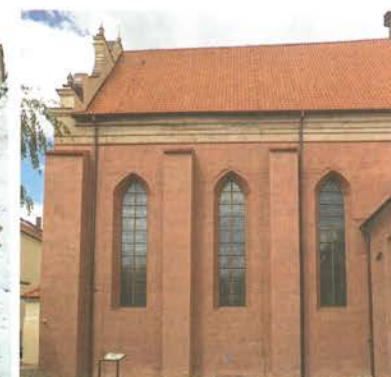
10. Barczewo. Kościół Świętego Andrzeja. Elewacja wschodnia, stan po konserwacji z rekonstrukcją kolorowych tynków, trzech dużych okien i sygnaturki, 2022 roku. Fot. Damian Kwiecień – Gorek Restaura.

Na podstawie badań architektonicznych dr. inż. arch. Piotra Samóła i Anny Lorek zrekonstruowano XVII-wieczne okna. Dwa masywne drewniane elementy konstrukcji: słupek i ślemię – tworzą krzyż okienny. Metalowe poprzeczki dzielą przestrzeń na mniejsze kwatery i służą do mocowania ram z oszkleniem, typowym dla tych terenów w owym czasie w postaci niewielkich szybek rombówczych połączonych listwami ołowianymi.
