# Mechanizm współpracy za gruntem pali prefabrykowanych wbijanych w świetle próbnych obciążeń pali oprzyrządowanych

Dr hab. inż. Adam Krasieński, prof. uczelni, prof. dr hab. inż. Kazimierz Gwizdała, mgr inż. Tomasz Kusio,  
dr inż. Paweł Więclawski, mgr inż. Mateusz Wiszniewski  
Politechnika Gdańska, Wydział Inżynierii Lądowej i Środowiska

W artykule przedstawiono przebieg oraz wyniki próbnych obciążeń dwóch pali prefabrykowanych oprzyrządowanych zrealizowanych na budowie wiaduktu drogowego w Elblągu. Przedsięwzięcie naukowo-badawcze zorganizowano przy pomocy i we współpracy z firmami wykonawczymi Aarsleff i Budimex oraz w porozumieniu z GDDKiA Oddział w Gdańsku. Badania i uzyskane wyniki pozwoliły na dokonanie kilku ciekawych spostrzeżeń w zakresie problematyki próbnych obciążeń oprzyrządowanych pali prefabrykowanych oraz charakteru ich współpracy z podłożem gruntowym.

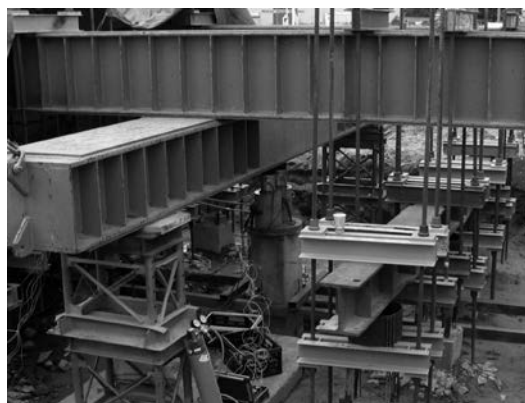
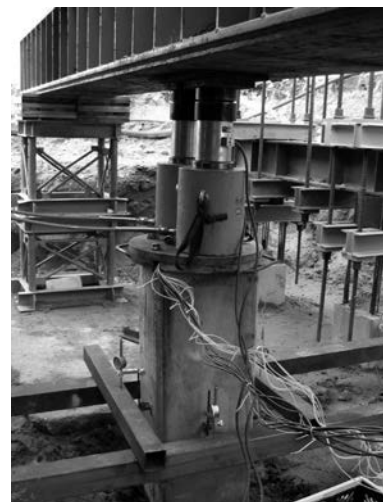
Rys. 2. Zdjęcia z próbnych obciążeń pali prefabrykowanych

a) głowica pala z rurką pomiarową, b) widok ogólny stanowiska badawczego, c) badany pal z widocznymi przewodami oprzyrządowania pomiarowego

Przed próbnym obciążeniem pala odcięto górny fragment jego głowicy o długości około 15 cm w celu odsłonięcia rurki pomiarowej (rys. 2a). Do rurki wprowadzono łańcuch ekstensometryczny złożony z siedmiu odcinków pomiarowych o odpowiednio dobranych długościach (rys. 1). Zastosowano ekstensometrię o konstrukcji strunowej i dokładności pomiaru 0,002 mm. Procedura montażu i zasada działania łańcucha pomiarowego jest ogólnie znana i dokładnie opisana między innymi w pracach [1, 8, 9, 10].

Próbne obciążenia pali przeprowadzono według standardowej procedury zalecanej przez normę polską PN-83/B-2482. Zastosowano stanowiska badawcze kotwione do sąsiednich pali. Obciążenia na pal zadawano za pomocą zestawu dwóch siłowników hydraulicznych o udźwigu 2000 kN każdy, a wartość siły w danym stopniu odczytywano z siłomierzy strunowych. Przemieszczenia głowicy pala w czasie próbnego obciążenia mierzono za pomocą czterech czujników zegarowych o dokładności odczytu 0,01 mm. Fotografie z próbnych obciążeń przedstawiono na rys. 2.

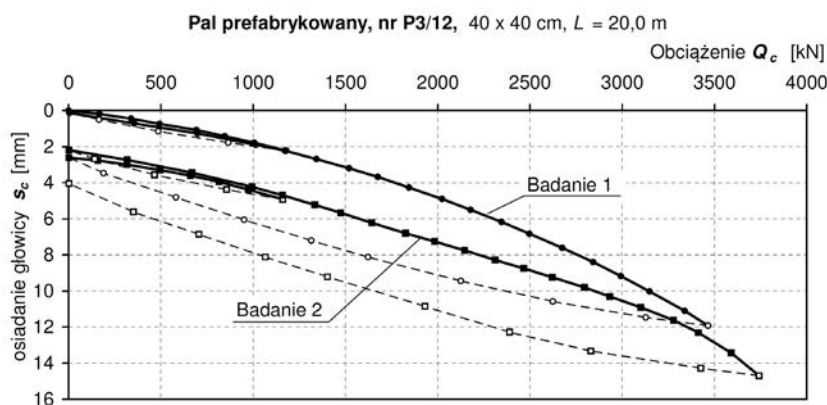
Rys. 3. Podstawowe wykresy próbnych obciążeń pala nr P3/12

Na rys. 3 przedstawiono wyniki próbnych obciążeń pala P3/12 w postaci zestawionych łącznie podstawowych wykresów  $Q$ -s z badania pierwotnego (1) i powtórnego (2). Ze względu na znaczną długość pala i związaną z tym dużą jego nośność oraz ograniczenia konstrukcyjne stanowiska nie udało się doprowadzić próbnych obciążeń do siły granicznej. Wstępnie można

zauważyć, że wykresy z obu próbnych obciążeń są podobne. Można zatem stwierdzić, że wbijanie pala daje podobny efekt co wstępne obciążenie, stąd badany pal podczas obciążenia pierwotnego zachowywał się tak jak przy obciążeniu wtórnym. Odmienne zachowanie obserwuje się na przykład w badaniach pali wierconych.

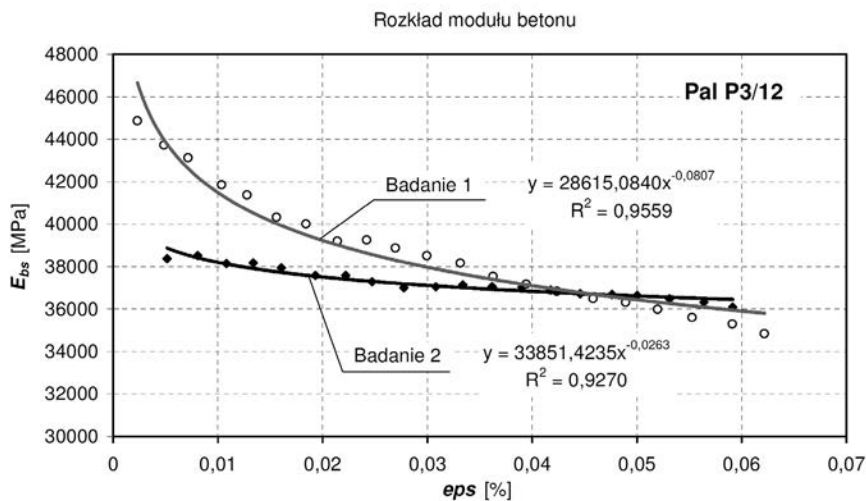
Rys. 5. Pomierzone w odcinku E1 rozkłady siecznego modułu sprężystości betonu w palu nr P3/12

Wartość modułu  $E_{bsi}$  najlepiej jest wyznaczyć bezpośrednio z pomiarów w górnym odcinku E1 pala (tuż pod głowicą), w którym znane są wszystkie potrzebne wielkości: siła  $Q_{1,j} = Q_{c,j}$ , pole przekroju  $A_1$  i odkształcenia  $\varepsilon_{1,j}$ . Liczne badania wykazały, że moduł sieczny  $E_{bs}$  betonu zmniejsza się nieliniowo z odkształceniami  $\varepsilon$ . Zmienność ta jest znacząca i w celu zwiększenia dokładności powinna być uwzględniona w interpretacji wyników pomiarów (zob. [2, 3, 11]). Wyraźną zmienność modułu  $E_{bs}$  stwierdzono również podczas badań pala nr P3/12, co pokazano na rys. 5. Dodatkowo, występuje różnica między wykresami otrzymanymi w badaniach 1 i 2. Sztywność betonu w głowicy pala w badaniu 2 wykazuje mniejszą zmienność z odkształceniami niż w badaniu 1. Różnice w wartościach modułu  $E_{bs}$  w badaniach 1 i 2 stanowią pewnego rodzaju trudność interpretacyjną, gdyż nie wiadomo, czy są one takie same lub przynajmniej zbliżone we wszystkich odcinkach pomiarowych trzonu pala.

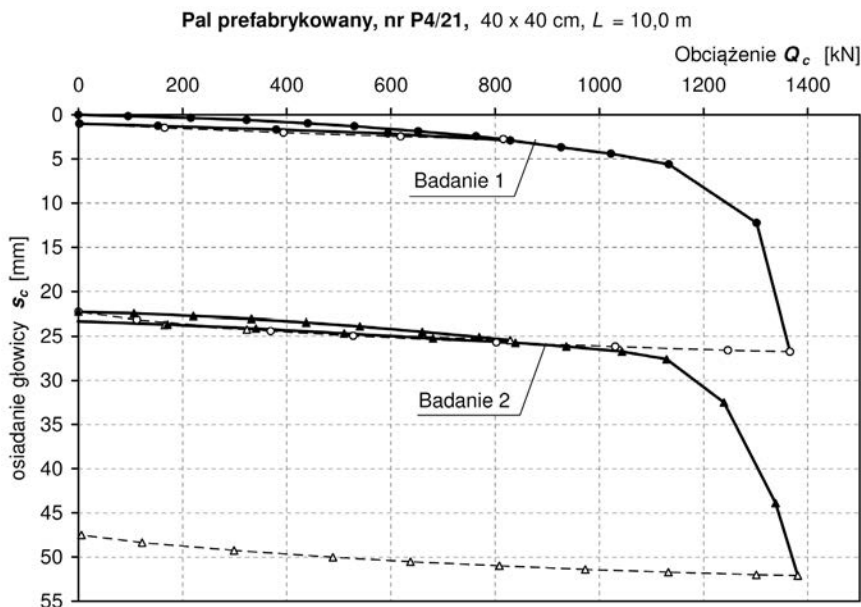
Rys. 8. Podstawowe wykresy z próbnych obciążeń pała nr P4/21

Wyniki badań pała P4/21 przedstawiono według podobnego schematu jak w przypadku pała P3/12. Na rys. 8 zestawiono łącznie podstawowe wykresy  $Q-s$  z próbnych obciążeń nr 1 i 2. Tym razem w obu badaniach osiągnięto stan graniczny nośności pała. Charakterystyki współpracy pała z gruntem są w obu badaniach niemal identyczne, co jest kolejnym potwierdzeniem ko-

rzystnego wpływu wbijania pała. Nie stwierdzono efektu zwiększenia się sztywności i nośności pała w czasie przy powtórnych obciążeniach.

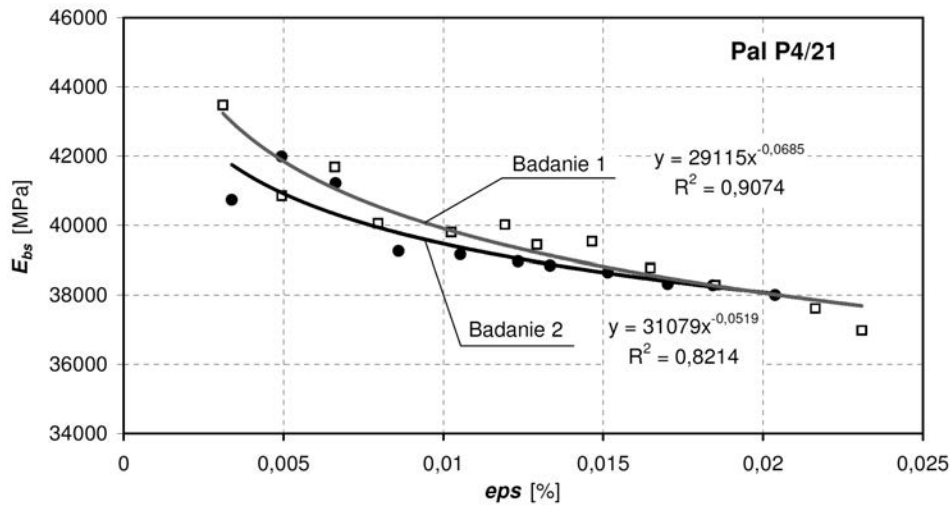
Rys. 10. Pomierzone w odcinku E1 rozkłady siecznego modułu sprężystości betonu w pału nr P4/21

Na rys. 10 przedstawiono zmienność modułu sieciowego  $E_{bs}$  z odkształceniami trzonu pala P4/21 otrzymaną z pomiarów w pierwszym odcinku E1. Zmienność ta jest mniej wyraźna niż w przypadku pala nr P3/12, a ponadto zbliżona dla obu badań 1 i 2. Główną przyczyną korzystniejszego rozkładu jest dużo mniejsze przeciążenie pala P4/21 niż pala P3/12 siłą  $Q_{max}$  o wartości jedynie 1350 kN, a co za tym idzie wywołanie mniejszych odkształceń i trwałych zmian w strukturze betonu.

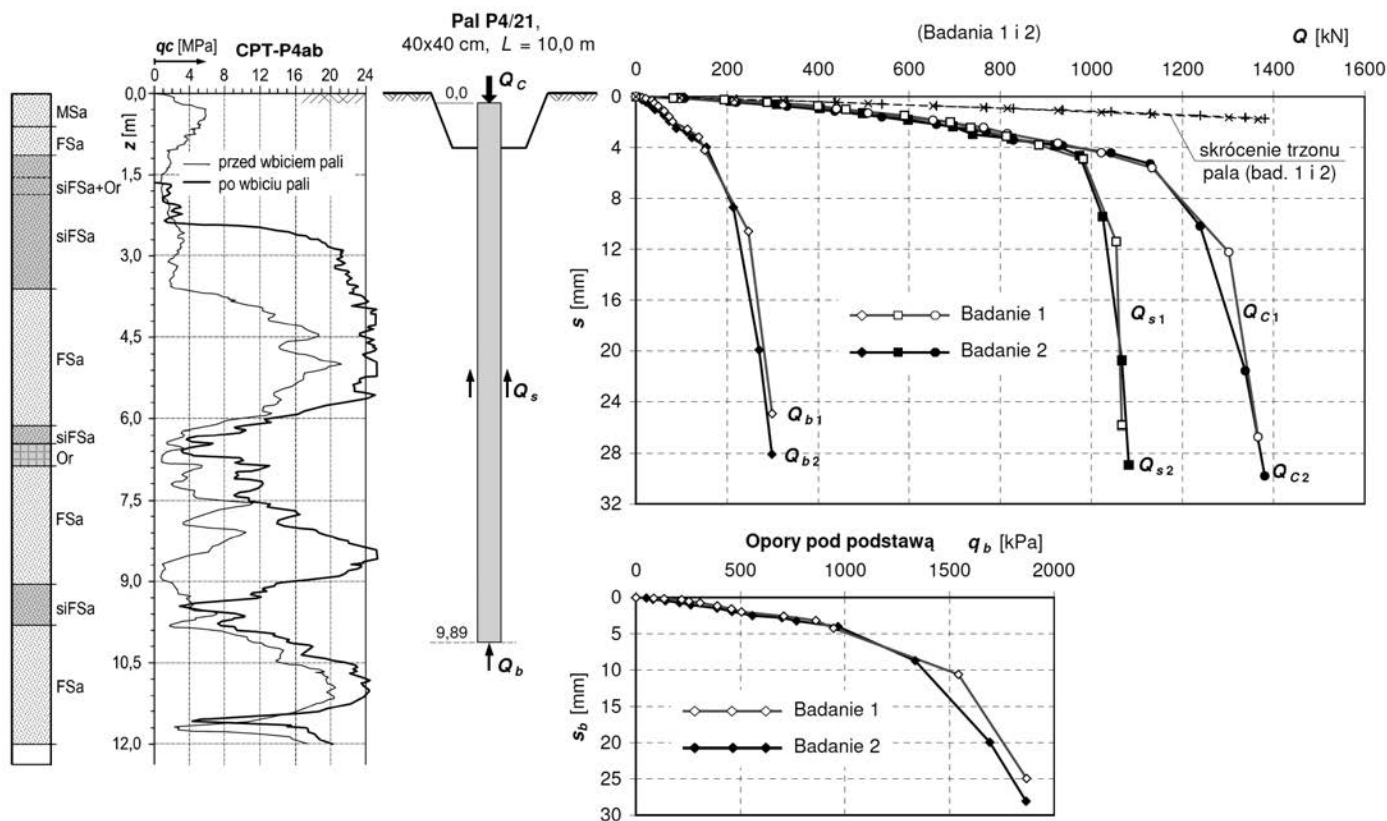
Rys. 12. Charakterystyki  $Q$ - $s$  otrzymane z próbnych obciążeń pala nr P4/21

Na rys. 11 przedstawiono, otrzymane w badaniach 1 i 2, wykresy rozkładów wartości siły osiowej w trzonie pala nr P4/21, a na rys. 12 wykresy charakterystyk  $Q$ - $s$  pala z rozdziałem na całkowity opór poboczniczy  $Q_s$  i opór podstawy  $Q_b$ , również dla obu badań 1 i 2.

Tym razem praktycznie nie widać żadnej różnicy między wykresami z badania 1 i 2, co pozwala stwierdzić, że po badaniu 1 nie nastąpiło żadne wzmocnienie ani usztywnienie pala.

Podobnie jak w badaniach poprzedniego pala można zauważyć małą mobilizację oporu podstawy  $Q_b$  w przeciwieństwie do oporu poboczniczy  $Q_s$ . Stan graniczny nośności osiągnięto zarówno wzdłuż całej poboczniczy, jak i pod podstawą pala.
