Metodologia i metodyka odtworzenia stolarki okiennej w zabytkowych obiektach na przykładzie Muzeum Bursztynu w Wielkim Młynie w Gdańsku

Methodology and Methods for Restoring Doors and Windows in Historical Buildings Using the Amber Museum in the Great Mill in Gdańsk as an Example

Cytowanie / Citation: Darecka K., Piątkowska K., Ratajczyk-Piątkowska E. Methodology and Methods for Restoring Doors and Windows in Historical Buildings Using the Amber Museum in the Great Mill in Gdańsk as an Example. *Wiadomości Konserwatorskie – Journal of Heritage Conservation* 2023, 75:129–143

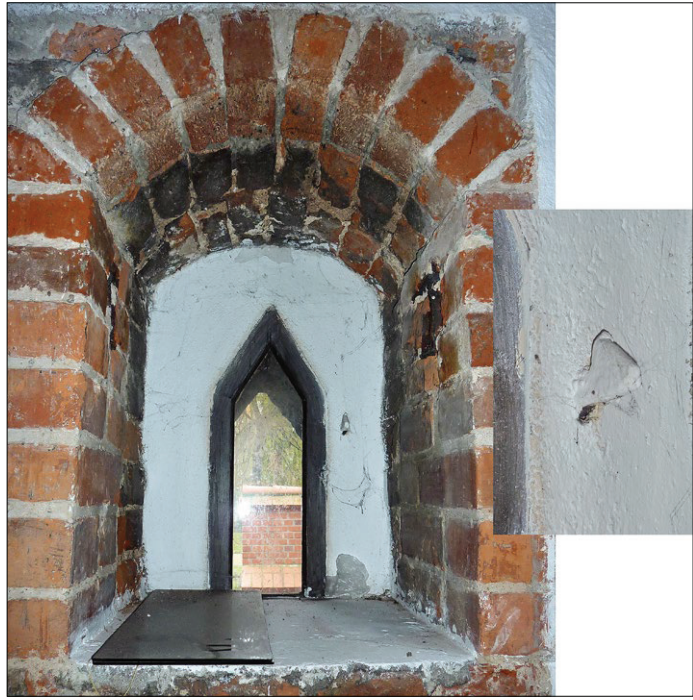
Ryc. 2. Okienko w elewacji południowej oraz hak od skobla do zamykania okiennicy; autorem wszystkich współczesnych fotografii i rysunków jest K. Darecka
 Fig. 2. Small window in the south facade and the hook for the staple for closing the shutter; all contemporary photos and drawings by K. Darecka

The eastern facade of the mill still retains its original medieval window openings which were located in shallow recesses. These windows were small in size and crowned with a segmental arch. Most of them were closed with shutters from the inside and a few hinge hooks from these shutters have survived to this day. The four windows on this facade were probably equipped with external, hinged shutters which were a type of flap mounted in the area of the window lintel. These openings could have been used for external transport of goods from the area around the mill to higher floors, and the shutter hatches, thanks to their location, facilitated the pulling operation. The oldest available iconography from the seventeenth century (Fig. 1) shows these flaps. The windows on the ground floor on the eastern side, located next to the door, had an ogival form with an unknown filling. Determining the original arrangement and design of the window openings on the sides of the medieval mill has proven to be difficult. This is due to significant transformations that took place on the walls towards the end of the nineteenth century, or possibly earlier. Presently, the mill has only four small and narrow windows, two of which are currently bricked up. The windows are closed at the top with a gable arch that measures 77 × 30 cm. During the Middle Ages, the windows had to be closed with internal shutters, as evidenced by the bolt hook that still remains on one of them (Fig. 2, 3—No. 1).

hak od rygła (ryc. 2 i 3 – nr 1). Jak wynika z badań architektonicznych (przeprowadzonych w latach dziewięćdziesiątych XX w. i uzupełnionych w 2021 r.), w elewacji południowej zachowały się trzy pierwotne otwory okienne, w tym jedno zamurowane, a jedno z przemurowanym już łękiem (ryc. 3 – nr 2, 3, 4). Po odsłonięciu z wtórnych nawarstwień i zdemontowaniu stolarki z najbardziej kompletnego otworu możliwe było zbadanie ościeży. Ich pierwotne ukształtowanie było nietypowe: znajduje się w nim węgarek, ale „odwrócony” w porównaniu do powszechnie występujących (ryc. 4). Węższa jego część usytuowana jest od strony wnętrza, a szersza – od zewnątrz muru. Dodatkowo z boku ościeża odsłonięto gniazdo, które być może służyło do wsuwania w nie drewnianego rygła zamykającego okiennicę. Rygiel musiał być jednak obsługiwany od strony zewnętrznej. Taka hipoteza ze względów użytkowych wydaje się mało prawdopodobna, jednakże na obecnym etapie badań nie sformułowano innego wyjaśnienia.
