MODA NA LASTRICO

W dobie renesansu posadzek betonowych typu lastrico oraz zainteresowania tym rodzajem posadzek wśród inwestorów warto zwrócić uwagę na zagadnienia materiałowe i technologiczne w kontekście eksploatacji oraz napraw. Jakie są ich praktyczne uwarunkowania?

Case study

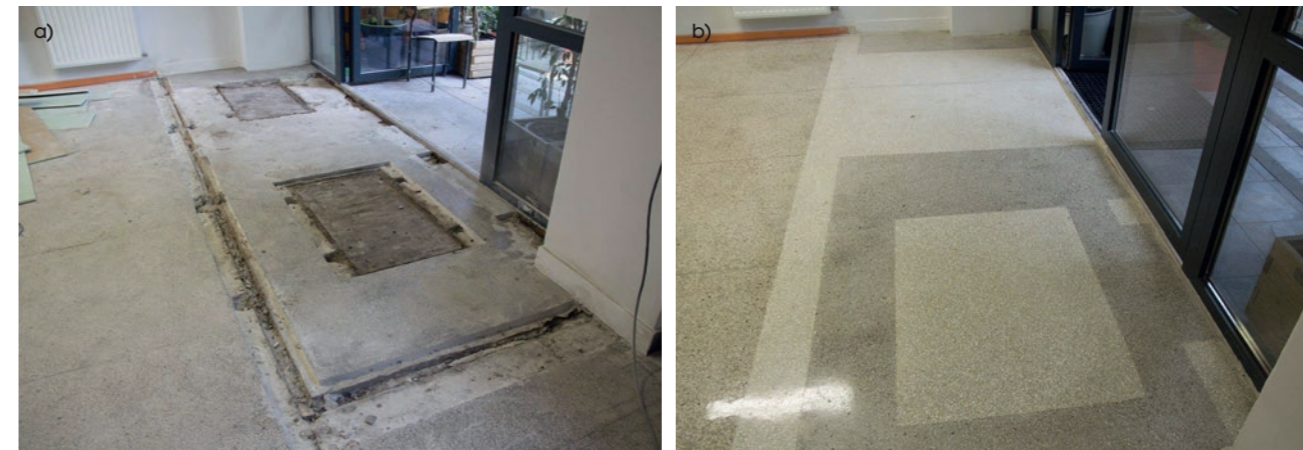
Przykład 2

Posadzka została wykonana w latach 80. XX wieku jako wierzchnia warstwa na korytarzach komunikacyjnych oraz biegach, podestach i spocznikach klatek schodowych w budynku szkoły (fot. 2.). W ramach prac remontowych posadzka została poddana naprawom i renowacji. Uszkodzenia obejmowały: znaczne przetarcia nawierzchni w ciągach komunikacyjnych związa-

Fot. 2. Naprawa i renowacja posadzki typu lastrico w budynku szkoły – posadzka: a) przed naprawą, b) po naprawie (M1)

ne z intensywną eksploatacją, lokalne ubytki w nawierzchni, konieczność naprawy posadzki w strefie wejściowej. W ramach prac naprawczych wykonano: a) gruntowne czyszczenie posadzki wraz ze szlifowaniem i wyrównaniem powierzchni, b) odtworzenie posadzki w strefie wejściowej, c) końcowe zabezpieczenie i impregnację. Szczególną uwagę należy zwrócić na zastosowanie podczas prac naprawczych

materiału na fragmencie posadzki odtwarzanym w strefie wejściowej. W celu uzyskania efektu spójności pomiędzy starą a nową posadzką z lastryko zastosowano kruszywa i cement jak najbardziej zbliżone do oryginalnej nawierzchni.
