Most Uniwersytecki w Bydgoszczy. Teoretyczne podstawy decyzji o wyłączeniu obiektu z ruchu

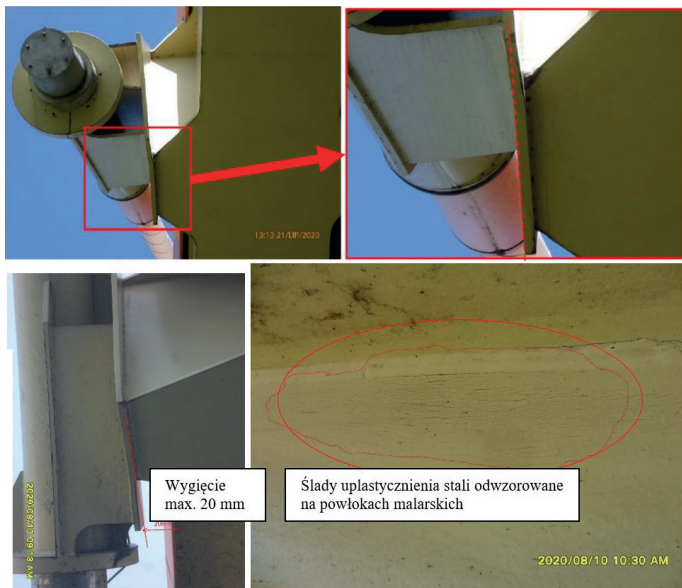
Rys. 4. Przykłady zdeformowanych blach zakotwień wanty i oznaki przeciążenia

W lipcu 2020 roku na zlecenie Zarząd Dróg Miejskich i Komunikacji Publicznej (ZDMiKP) w Bydgoszczy przeprowadzono pomiary sił w linach podwieszenia Mostu Uniwersyteckiego [5]. Badania przeprowadzono metodą wibracyjną. Dodatkową czynnością do wykonania była ocena stanu technicznego lin i zakotwień podwieszenia. W czasie przeglądu wykorzystano aparat fotograficzny wyposażony w obiektyw ze znacznym powiększeniem optycznym. Zauważono duże deformacje blach konstrukcji zakotwień (rys. 4). Biorąc pod uwagę grubości wygiętych blach oraz nietypową, niezgodną z zasadami kształtowania detali stalowych, konstrukcję zakotwień, sprawę potraktowano bardzo poważnie. Po konsultacjach z wykonawcą konstrukcji przyjęto, że deformacje powstały w wyniku działania obciążenia pochodzącego od want. Wstępnie oszacowane wielkości deformacji wskazywały na znaczne uplastycznienie stali w zakotwieniach. Zauważono oznaki płynięcia plastycznego na powierzchniach w sąsiedztwie połączeń spawanych. Objawiały się one

prążkową strukturą na powłokach malarskich (rys. 4). Wykluczono możliwość powstania zauważonych deformacji na etapie wytwarzania konstrukcji węzłów. Na rysunku 5 pokazano węzeł zakotwienia jeszcze przed montażem wanty, który później uległ deformacji. Na podstawie oględzin wstępnych sformułowano następujące wnioski:

1. Konstrukcja zakotwień wanty została zaprojektowana niezgodnie ze sztuką kształtowania konstrukcji stalowych.
2. Zauważone deformacje blach mają charakter plastyczny i są naturalną konsekwencją przyjętego rozwiązania konstrukcyjnego.

3. Szczegółowe rozwiązania konstrukcyjne mają charakter korbów geometrycznych i wskazują na miejsca koncentracji naprężeń w obszarach połączeń spawanych.
4. Całość wskazuje na przeciążenie i pracę w zakresie plastycznym.
5. Najgorzej wyglądające zakotwienia znajdują na sześciu najdłuższych wanthach.

Zalecono ograniczenie ruchu na moście oraz zaproponowano wykonanie ekspertyzy określającej przyczynę zauważonych deformacji i nośność konstrukcji. W ramach dalszych prac eksperckich wykonano inwentaryzację geometrii blach zakotwień, wykonano obliczenia określające nośność zakotwień oraz dokonano szczegółowego przeglądu i badania spoin w konstrukcjach zakotwień.
