Ocena przekształceń piętrowego, ceglanego domu z dachem półpłaskim z przełomu XIX–XX wieku pod wpływem termomodernizacji na przykładzie gminy Puck, woj. pomorskie

Assessment of the Transformations of a Two-Story Brick House with a Semi-flat Roof Dated to the Turn of the Nineteenth and the Twentieth Centuries after Thermal Refurbishment: Case Study of Puck County, Pomerania

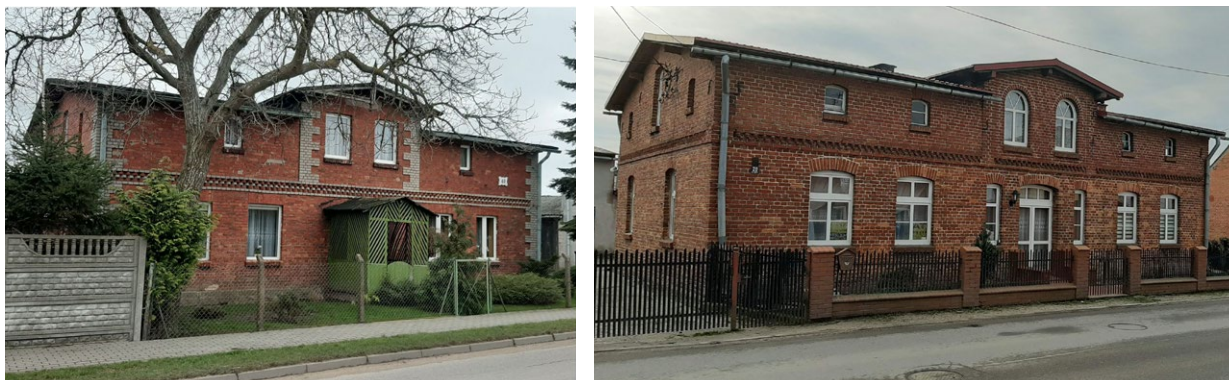
Ryc. 1. Ceglane domy z dachem półpłaskim w gminie Puck, od góry: dom w Żelistrzewie, elewacja zachodnia; poniżej dom w Polchowiu, elewacja północna, 2020; oprac. M. Szarejko

Fig. 1. Brick houses with a high and semi-flat roof in Puck County; at the top: a house in Żelistrzewo, west facade; below, a house in Polchowo, north facade, 2020; by M. Szarejko

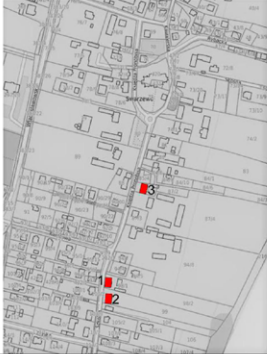
<p>[1] SWARZEWO SZKOLNA 5 50%</p>	<p>54°45'25.7"N 18°23'56.3"E Rodzaj użytkowania : dom mieszkalny Stan techniczny : dobry. Budynek dwukondygnacyjny Dach dwuspadowy o kącie nachylenia dachu ok.30 stopni, Erkl wymiary budynku 9,2x14,6m, układ wnętrza, rok powstania 1908 Elementy zachowane o oryginalnym wyglądzie : - kształt bryły - zachowane gzymsy i obramowania ceglane okien, parapety - zachowany detal elewacji - zachowany rytm okien</p>	<p>Elementy zmienione: - wymiana stolarki okiennej, zmiana podziału stolarki okiennej - zamurwane okno w ścianie szczytowej - wymiana pokrycia dachowego na blachę, - drzwi wejściowe –zmiana koloru cegły</p>

<p>[2] SWARZEWO SZKOLNA 7 2%</p>	<p>54°45'24.9"N 18°23'56.2"E Rodzaj użytkowania : dom mieszkalny Stan techniczny : dobry. Budynek dwukondygnacyjny Dach dwuspadowy o kącie nachylenia dachu ok.30 stopni, Erkl wymiary budynku 10x13,6m, układ wnętrza, rok powstania Elementy zachowane o oryginalnym wyglądzie : - kształt bryły - zachowane gzymsy i obramowania ceglane okien, parapety</p>	<p>Elementy zmienione: - wprowadzone okienne</p>

Ryc. 7. Przykładowa karta identyfikacyjna; oprac. M. Szarejko

Fig. 7. A model identification sheet; by M. Szarejko

Dla każdego obiektu opracowano kartę identyfikacyjną (ryc. 7). Na badanym obszarze datowanie „domów pomorskich”, na podstawie zwyczajowo umieszczonego na elewacji frontowej roku budowy, ustalono na okres 1908–1930.

An identification sheet was developed for each building (Fig. 7). The dating of “Pomeranian houses” in the area under study based on the year of construction customarily placed on the front facade, was determined as between 1908 and 1930.
