## POMIARY AKUSTYCZNE I SYMULACJA KOMPUTEROWA WNEŹRZA KOŚCIOŁA PW. MARII MAGDALENY WE LWOWIE

**Streszczenie:** W pracy omówiono akustyczne aspekty wykorzystania kościoła pod wezwaniem Św. Marii Magdaleny we Lwowie do celów koncertowych. Przedstawiono wyniki pomiarów akustycznych oraz koncepcję poprawy jego walorów akustycznych jako sali koncertowej z wykorzystaniem doraźnie wstawianych do wnętrza elementów, rozpraszających dźwięk i poprawiających wzajemne słyszenie się wykonawców.

## ACOUSTIC MEASUREMENTS AND COMPUTER SIMULATION OF THE INTERIOR OF ST. MARY MAGDALENE CHURCH IN LVIV

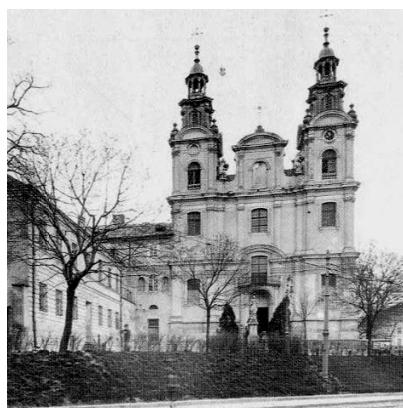
Rys. 3. Fasada kościoła z neobarokowymi hełmami ukończonymi w 1890 r., widok na elewację główną (Czerner O., fot. wg [3])

Fig. 3. Facade of the church with neo-baroque cupolas completed in 1890, view of the main elevation (Czerner O., photo by [3])

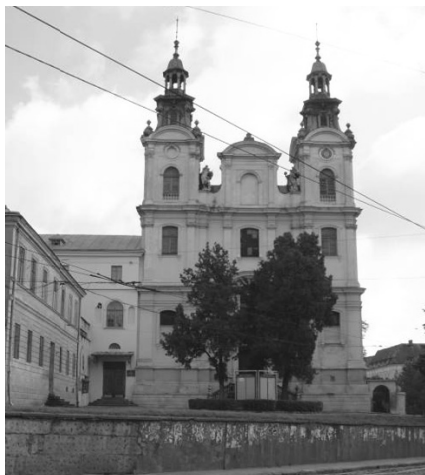
Rys. 4. Aktualny stan kościoła, elewacja główna (fot. R.Kinasz, 2006 r.)  
 Fig. 4. Current state of the church, main elevation (by R.Kinasz, 2006)

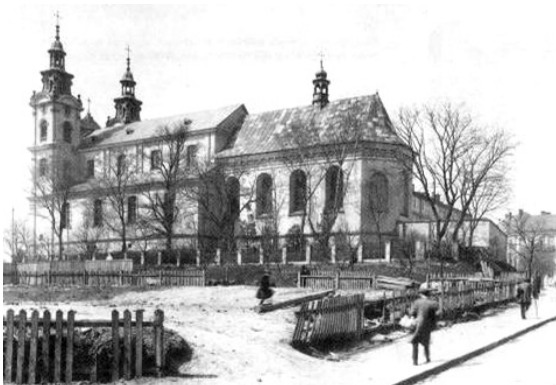
Rys. 5. Dawny stan kościoła oraz terenu, elewacja boczna od południowego wschodu (Czerner O., fot. wg [3])  
 Fig. 5. Former state of the church and the church site, lateral elevation to southeast (Czerner O., photo by [3])

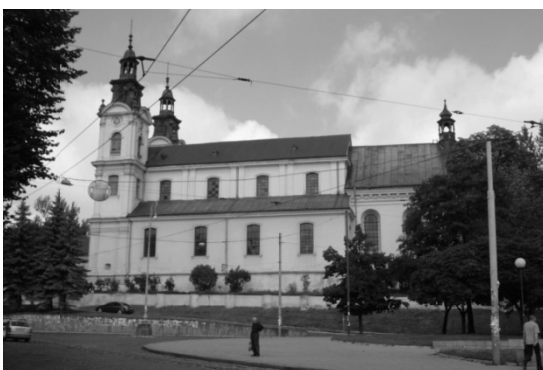
Rys.6. Aktualny stan kościoła oraz terenu, elewacja boczna (fot. R.Kinasz, 2006 r.)  
 Fig.6. Current state of the church and the church site, side elevation

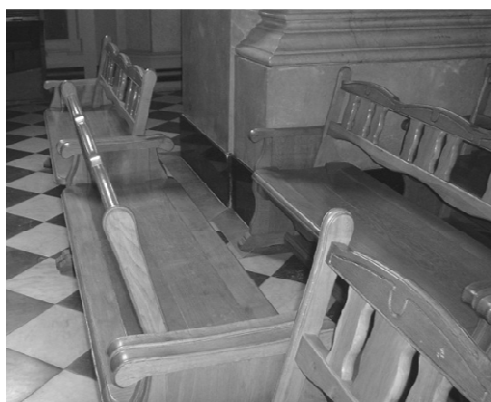
Rys.11. Przechyłane oparcia ławek, umożliwiające realizację dwóch funkcji w kościele – liturgicznej z ołtarzem w przedniej części i koncertowej z estradą w tylnej części nawy głównej [6]  
Fig. 11. Tilting backs of benches, to enable the implementation of two functions in the church - liturgy with the altar in front of the nave and concert hall with the bandstand at the rear of the nave [6]

- wyżej opisana estrada w nawie głównej (rys. 7, 10),
- przechyłane oparcia ławek, umożliwiające publiczności siadanie przodem do estrady lub do ołtarza, w zależności od aktualnej funkcji wnętrza (rys. 11),
- kurtyna oddzielająca podczas koncertów przednią część nawy głównej, mieszczącą prezbiterium i ołtarz.
