Proaktywne podejście geotechniczne do zachowania dziedzictwa kulturowego i naturalnego: przypadek San Leo we Włoszech

Proactive Geotechnical Approach to Preserve Cultural and Natural Heritage: The Case of the Town of San Leo in Italy

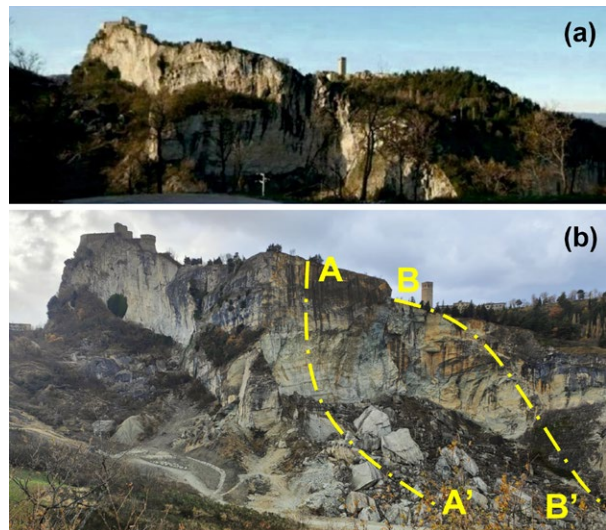
Ryc. 5. Widok ściany północno-wschodniej i północnej: a) przed powstaniem osuwiska, b) po powstaniu osuwiska (zaznaczone przekroje A–A' i B–B'), 2015.

Fig. 5. View of the northeast and north wall: a) before, b) after the landslide in cross-section A–A' (marked cross-sections A–A' and B–B'), 2015.

The extensive landslide described earlier occurred on the northeastern face of the cliff in cross-section A–A' (Figures 4, 5b). For this cross-section, the authors of this study developed a geotechnical and numerical model and performed numerical simulation of landslide deformation processes. Determination of the joints parameters necessary to satisfy the boundary equilibrium condition became possible through the use of back analysis [Hrubesova, Mohyla 2014, pp. 423–428; Spreafico et al. 2016b, pp. 1859–1866]. The geotechnical parameters obtained on this basis were adopted for the analysis of the cliff in cross-section B–B', located a short distance from cross-section A–A' (Fig. 5b). This is because it was considered that due to the similarity of the morphology of the cliff wall, there is a possibility of landslide development in this cross-section as well, i.e. loss of cliff stability is possible. In the immediate vicinity of this cross-section are a power line and a water supply line bringing water to the town; the location is therefore economically and socially important.

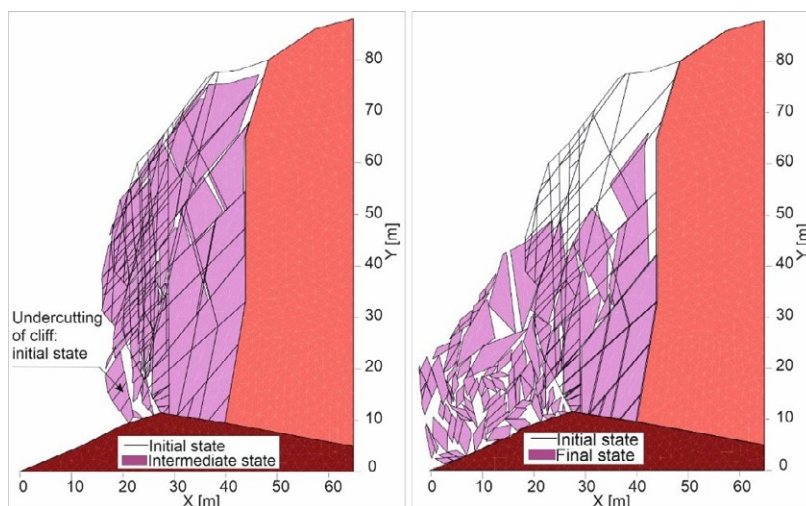
Ryc. 9. Przekrój C–C': osuwisko w pośrednim i końcowym stadium strefy zniszczenia na tle stanu początkowego.

Fig. 9. Cross-section C–C': landslide in the intermediate and final stages of the destruction zone against the initial condition.

The near-vertical cliff in this section is at risk of collapse or overthrow. The intensity (density) of joints in the rock massif decreases as one moves away from the wall surface. Accordingly, the zone of a potential landslide was divided into highly and moderately jointed. D'Ambra and co-workers [2004, pp. 103–113] stated that the structure and geomechanical properties of the cliff are extremely complex, so it is not possible to analyze the stability of the cliff using the classical limit equilibrium method. In contrast to the conclusion, the authors of this paper performed a detailed and complete analysis of the stability of the cliff, also taking into account the engineering method of stabilizing it. The initiation of the destruction of the rock massif in the zone of the base of the cliff and the loss of its stability can occur as a result of natural undercutting. As a result, the entire wall may lose stability due to gradual sliding of the blocks (Figure 9). It is worth mentioning that D'Ambra and co-workers [2004, pp. 103–113] drew a similar conclusion, but their analysis was limited only to simulations of the initial stage of landslide initiation.
