# Problemy zagrażające bezpieczeństwu dzieci i ich rodziców w ruchu drogowym podczas podróży do szkoły na przykładzie Przymorza Małego w Gdańsku<sup>1</sup>

**Streszczenie:** Artykuł opisuje problemy wpływające negatywnie na bezpieczeństwo ruchu drogowego na obszarze Przymorza Małego, a także przedstawia pomysły, których realizacja powinna poprawić bezpieczeństwo pieszych, rowerzystów oraz kierowców pojazdów samochodowych poruszających się po tym obszarze. W pierwszej części przedstawiono informacje dotyczące stanu aktualnego analizowanego terenu, opisano zlokalizowane tutaj placówki oświatowe, a także ulice i drogi rowerowe. Analizie poddano stan bezpieczeństwa ruchu drogowego na obszarze Przymorza Małego poprzez rozpatrzenie wypadków drogowych, które miały miejsce na jego terenie. W artykule opisano wyniki badań ankietowych dotyczących bezpieczeństwa dzieci w drodze do szkoły i przedszkola. Dokonano również analizy pomiaru prędkości chwilowej przeprowadzonej w pobliżu placówek oświatowych oraz zbadano wpływ prędkości pojazdów na bezpieczeństwo uczniów. W artykule przedstawione zostały również wyniki audytów przejść dla pieszych na analizowanym terenie, a na ich podstawie wyznacz

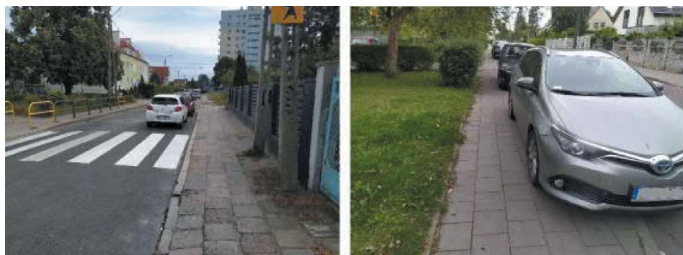
Fot. 13. Parkowanie pojazdów a) na ulicy Arkońskiej; b) na ulicy Zgody II (fotografie – zasoby własne Autorek)

Przed Szkołą Podstawową nr 46 na ulicy Arkońskiej, na odcinku od ulicy Lęborskiej do Kołobrzskiej, prowadzony jest ruch jednokierunkowy. Na ulicy tej wyznaczone są płatne miejsca postojowe, które powinny pomieścić około 12–15 pojazdów. Za budynkiem szkoły znajduje się parking dla jej pracowników. Rodzice odwożący swoje dzieci samochodem na zajęcia mogą mieć problemy ze znalezieniem wolnego miejsca postojowego, gdyż jest ich niewiele. Pojazdy często parkowane są w miejscach niedozwolonych, np. bezpośrednio za przejściem dla pieszych (fot. 13). Można się domyślić, iż opiekunowie dzieci nie chcą codziennie płacić za postój na płatnym parkingu, więc decydują się na pozostawianie samochodu w miejscu bezpłatnym, umożliwiającym szybkie dotarcie do placówki.

Przy Zespole Szkół Specjalnych nr 2 na ulicy Zgody II również prowadzony jest ruch jednokierunkowy. Na ulicy tej nie ma płatnych miejsc postojowych, nie występują również znaki B-35 oraz B-36 zakazujące zatrzymywania lub postoju. Przed budynkiem szkoły zlokalizowany jest parking, przeznaczony głównie dla pracowników placówki. Najbliższe dwa ogólnodostępne parkingi znajdują się w odległości około 50 m od placówki. Ankiety wykazały, iż część rodziców uczniów ZSS nr 2 ma problem ze znalezieniem wolnego miejsca postojowego. Podczas wizji terenowej zaobserwowano, iż kierowcy decydują się na pozostawianie pojazdów na chodnikach, zabierając pieszym przestrzeń do swobodnego poruszania się (fot. 13). Istnieje też możliwość zatrzymywania się bardzo blisko przejścia dla pieszych, ograniczając na nim widoczność. Choć ulica jest jednokierunkowa to dziecko, nie mając zapewnionej odpowiedniej widoczności przy spoglądaniu w prawo, może nie zauważyć na przykład nadjeżdżającego rowerzysty. Dyrektor szkoły podkreślał, iż parkingi stanowią duży problem, gdyż według niego miejsc postojowych jest stanowczo za mało.

Rozwiązaniem problemu będzie wyznaczenie dodatkowych miejsc parkingowych. Ważne jest również uświadczenie rodziców, że pieniądze pobierane za płatne strefy parkowania są przekazywane na naprawy/modyfikacje pobliskich terenów, którymi ich dzieci się udają do szkoły.
