## **PRZEBUDOWA MOSTU KOLEJOWEGO PRZEZ RZEKĘ PILICĘ Z PRZYSTOSOWANIEM DO DUŻYCH PRĘDKOŚCI**

## RECONSTRUCTION OF THE HIGH – SPEED RAILWAY BRIDGE OVER PILICA RIVER

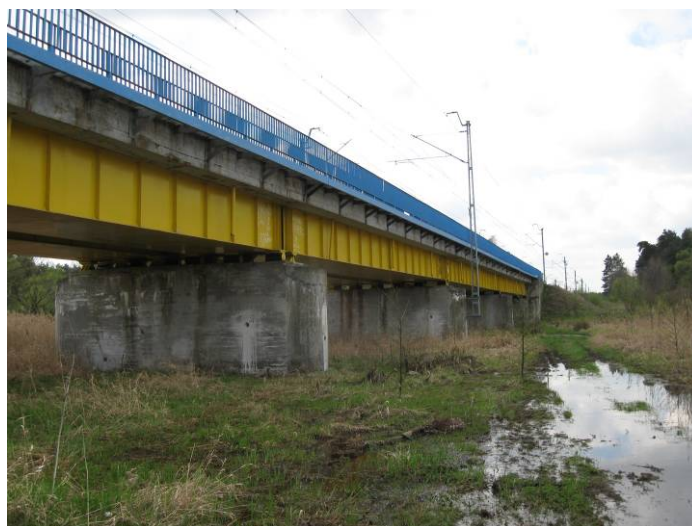
Rys 2. Widok ogólny mostu przed przebudową

górnej warstwy betonu ochronnego izolacji płyty wynosiła  $h_n=0.87$  m i była większa od wymaganej 0.75 m. Na rysunku 2 pokazano widok ogólny mostu przed przebudową.

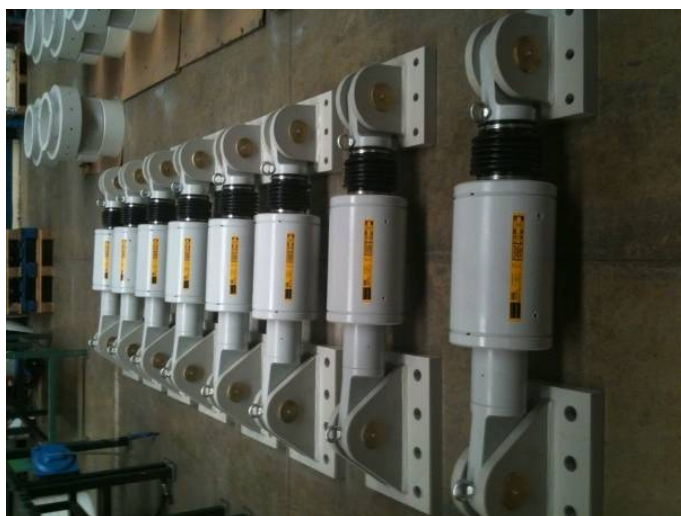
Rys 5. Zastosowane tłumiki hydrauliczne

- Wykonanie dodatkowych nakładek wzmacniających płytę dolną pręśla stalowego – w sumie cztery nakładki na pręsło (rys. 4).
- Wykonanie układu łożyskowania konstrukcji typu „pływającego”. Brak jest w układzie łożyska stałego. Rolę łożyska stałego pełni para tłumików hydraulicznych na każdym przyczółku (rys. 5 i 6). Tłumiki muszą mieć zdolność przenoszenia sił poziomych min. 1000 kN oraz posiadać zdolność przesuwu  $\pm 30$  mm.

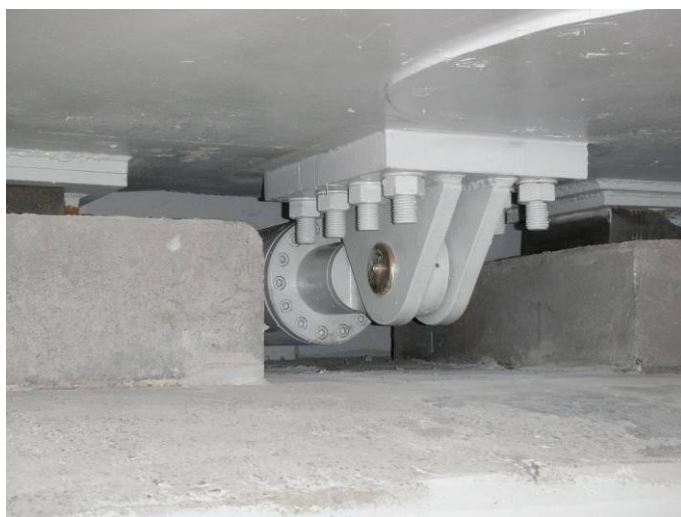
Rys 6. Tłumik hydrauliczny zamocowany na obiekcie

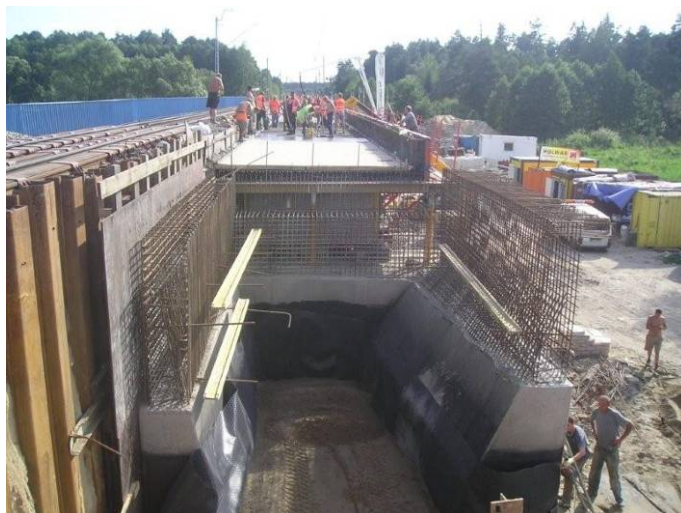
Rys. 7. Widok przyczółka od strony zasypu. Po lewej stronie widoczne dodatkowe skrzydło pionowe w osi przyczółka

- Przebudowanie przyczółków. Przebudowa polegała na rozkuciu i odbudowie części przyczółków oraz wykonaniu dodatkowego skrzydła pionowego w osi torów, pełniącego rolę tymczasowej ścianki oporowej, a docelowo wspomagającego podporę w przenoszeniu sił poziomych od hamowania (rys. 7).

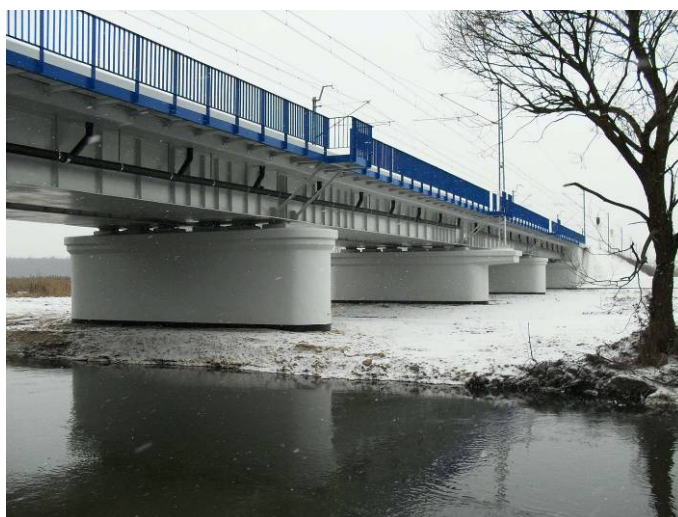
Rys. 11. Widok ogólny mostu po wykonanej modernizacji

Największym wyzwaniem dla wykonawcy był bardzo krótki czas realizacji inwestycji połączony z wysokimi standardami jakościowymi panującymi na linii CMK. Całość prac wykonano w 6 miesięcy. Pomyślna realizacja przebudowy mostu na Pilicy wskazuje na realne możliwości modernizacji istniejących obiektów. Sprawna realizacja zadania w trybie „zaprojektuj i zbuduj” pokazała pozytywne aspekty tej procedury przy bardzo dobrej współpracy Inwestora, Projektanta i Wykonawcy. Na rysunku 11 pokazano finalny efekt przeprowadzonej modernizacji.
