Dr inż. Dariusz Kowalski  
Politechnika Gdańska, Wydział Inżynierii Łądowej Środowiska, Katedra Konstrukcji Metalowych  
NDI SA Sopot / Warszawa

## **Rewitalizacja Warszawskiej Rotundy PKO BP - przeszłość i współczesność**

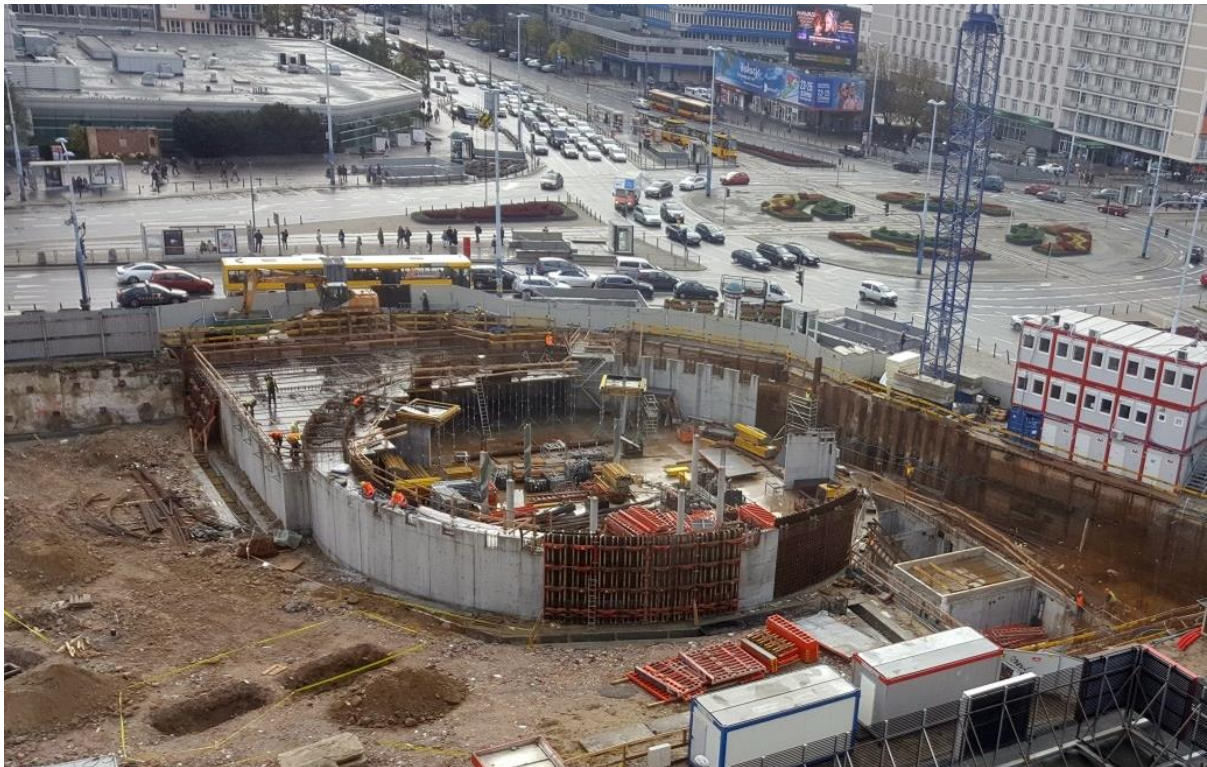
Rys. 15. Podziemna, żelbetowa część nowej Rotundy nabiera kształtów

wszelkiego rodzaju przestrzenie technologiczne oraz zbiorniki wody przeciwpożarowej oraz wody deszczowej, która posłuży do podlewania zieleni zewnętrznej i wewnętrznej. W części podziemnej której obrys przedstawiony jest na rysunku 15 zlokalizowana będzie część bankowa obiektu.

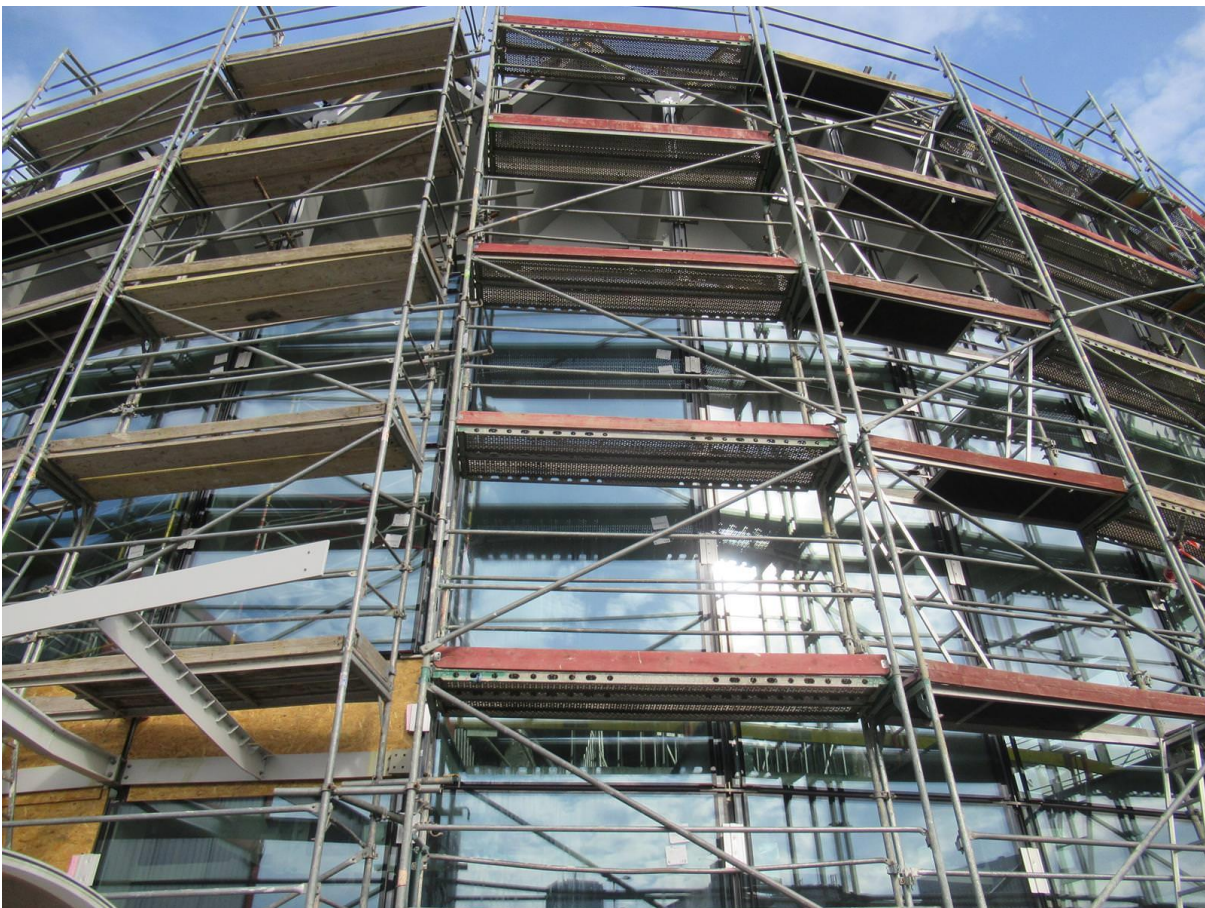
Rys. 20. Stan obiektu przed oddaniem niniejszego materiału do druku – listopad 2018

W chwili obecnej obiekt uzyskał już prawie całe zamknięcie w postaci oszklenia szkłem fasadowym, wykonane zostało również jest docieplenie na dachu wraz z zasadniczą warstwą hydroizolacji. Podkonstrukcja dla mocowania aluminiowych paneli tej piątej elewacji na dachu jest gotowa i czeka na ich montaż. Również wewnątrz prowadzone są prace wykończeniowe oraz instalacyjne.
