Rozwiązanie przegrody wibroizolacyjnej w budynku zabytkowym narażonym na drgania wywołane ruchem kołowym i szynowym

Prof. dr hab. inż. Krzysztof Wilde, dr hab. inż. Magdalena Rucka,
prof. dr hab. inż. Jacek Chrościelewski, dr inż. Maciej Niedostatkiewicz
Politechnika Gdańska, Wydział Inżynierii Lądowej i Środowiska

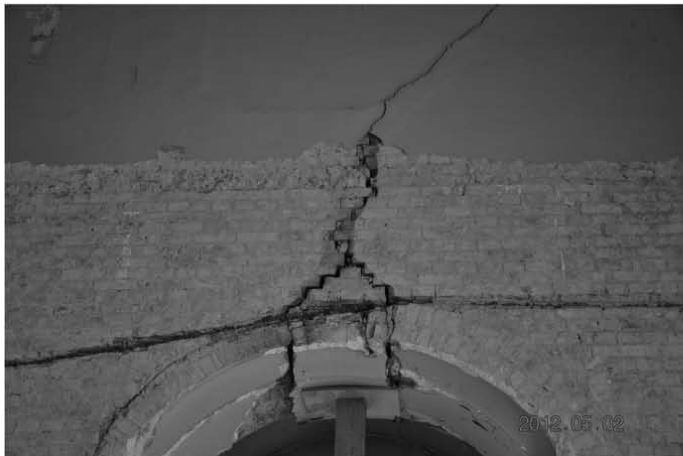
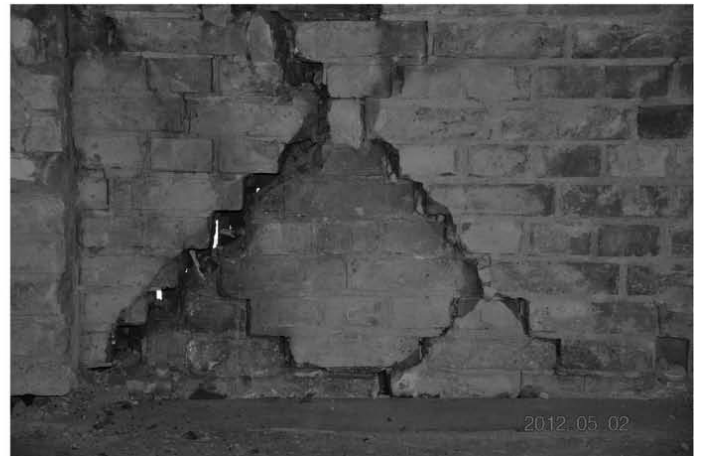
Rys. 2. Uszkodzenia murów (widok od strony wnętrza budynku oraz widok od strony elewacji zewnętrznych)

Na ścianach murowanych widoczne są liczne zarysowania i pęknięcia (rys. 2), jednak na powierzchni murów brak jest śladów, których morfologia wskazywałaby na przekroczenie nośności elementów konstrukcji murowych. Na części elewacji, w szczególności południowej oraz wschodniej, występują ukośne

zarysowania murów zewnętrznych. Uszkodzenia te występują nad łękami okiennymi i przybierają postać zarysowań kształtem zbliżonym do litery X lub $\frac{1}{2}X$ [7], czyli kształtem wskazującym na uszkodzenia spowodowane obciążeniami sejsmicznymi lub parasejsmicznymi [7]. Kształt rys i pęknięć wskazuje, że są to uszkodzenia pochodzenia dynamicznego, powstałe w wyniku przenoszenia się drgań przez podłoże gruntowe i oddziaływania tych drgań na konstrukcję budynku. Typowym uszkodzeniem murów jest także powstawanie rys na załamaniach murów, gdzie w wyniku złożonej dynamiki obiektu następuje koncentracja naprężenia.
