## Spawanie ramy motocyklowej ze stopu aluminium metodami TIG i MIG The aluminum alloy motorcycle frame welding with TIG and MIG methods

Sławomir Bania<sup>1</sup>, Anna Janeczek<sup>2,\*</sup>, Dariusz Fydrych<sup>2,\*</sup>

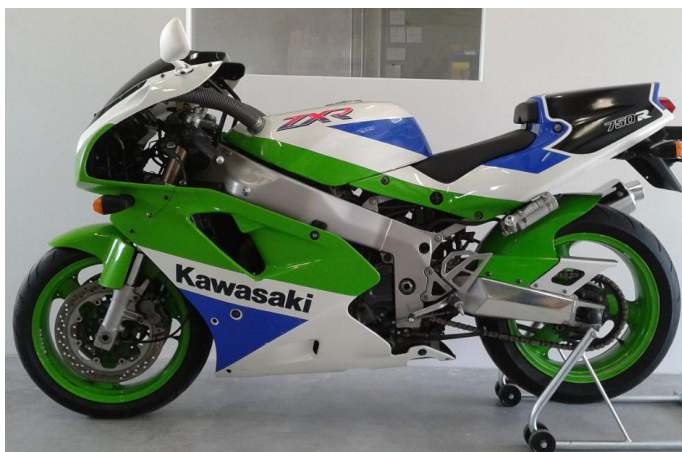
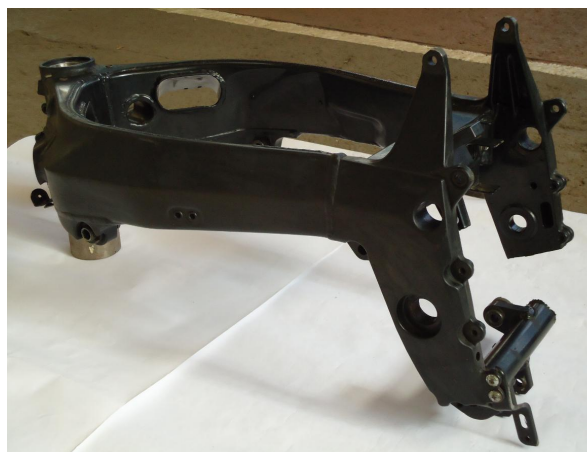
Rys. 1. Motocykl Kawasaki, model ZXR750R: (a) widok ogólny pojazdu [24]; (b) rama motocyklowa.

77 Przedmiotem badania była rama motocyklowa typu twin-spar firmy Kawasaki, model ZXR750R Ninja (Rys. 1  
78 a). Rama została wyprodukowana w roku 1997 (Rys. 1 b). Tego typu ramy charakteryzują się dużą sztywnością,  
79 między innymi dzięki łagodnie wygiętej górnej części i sposobie montowania silnika, który odbiera część obciążenia z  
80 ramy. Stosowane są w motocyklach sportowych o niskiej masie, przeznaczonych do jazdy z wysokimi prędkościami  
81 [4,5,23]. Rama posiadała pęknięcie eksploatacyjne, którego naprawę eksperymentalnie zasymulowano.

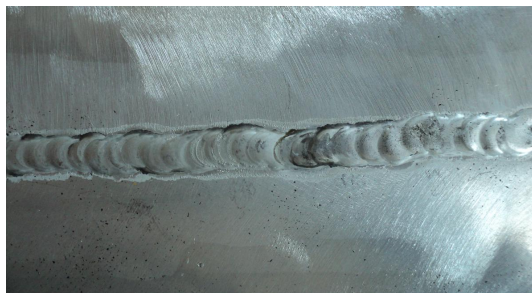
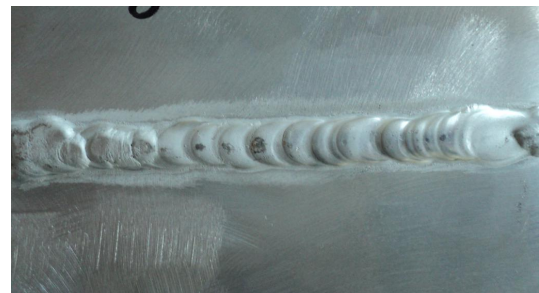
118 **Rys. 2.** Widok złączy spawanych: (a) TSi; (b) TMg; (c) MSi; (d) MMg.

Ze względu na ograniczoną ilość dostępnego materiału podstawowego wykonano dwa złącza metodą TIG (141) oraz dwa złącza metodą MIG (131). Materiały dodatkowe zostały dobrane do materiału podstawowego, stopu AlMg3, na podstawie katalogów producentów. W każdym przypadku, jako gaz osłonowy, użyto argonu o czystości 99,9996% (II, PN-EN ISO 14175:2009). Do próbek wykonanych metodą TIG wykorzystano spoiwa w postaci prętów, wykonanych ze stopu AlSi5 (Lincoln Electric) w przypadku pierwszej próbki i AlMg5Mn (Lincoln Electric) dla drugiej próbki. Natomiast próbki wykonane metodą MIG wymagały wykorzystania materiałów dodatkowych, w postaci drutów elektrodowych, wykonanych z materiału AlSi5 (MOST), w przypadku pierwszej próbki oraz AlMg5Cr (ESAB) dla drugiej próbki. Zestawienie materiałów dodatkowych wraz ich własnościami przedstawiono w Tablicy II. Złącza spawane oznaczono w sposób podany w Tablicy III. Wszystkie złącza wykonano w pozycji podolnej (PA). Zastosowano urządzenia spawalnicze: Kemppi MasterTig MLS 2300 AC/DC oraz Kemppi FastMig 430. Złącza wykonane metodą TIG, dla wypełnienia rowka spawalniczego, wymagały położenia dwóch ściegów. Zestawienie parametrów spawania przedstawia Tablica III. Natężenie przepływu gazu osłonowego we wszystkich przypadkach wynosiło 12 l/min. Ilość wprowadzonego ciepła obliczono zgodnie z wymaganiami normy PN-EN 1011-1. Widok złączy spawanych przedstawia Rysunek 2.

128 Podczas badań wizualnych próbek wykonanych metodą TIG stwierdzono, że spoiny są wolne od niezgodności  
 129 spawalniczych oraz odprysków. Spoiny są symetryczne, z SWC o niewielkiej szerokości. Natomiast spoiny wykonane  
 130 metodą MIG charakteryzują się wyższym nadlewem, zauważono także przyklejenie oraz odpryski metalu,  
 131 wymagające usunięcia. Ponadto stwierdzono, że spoiny wykonane z użyciem spoiw z Mg (TMg, MMg)  
 132 charakteryzują się jaśniejszym (srebrnym) kolorem, niż spoiny wykonane ze spoiwami zawierającymi Si. Dodatkowo,  
 133 w złączach, do których wykonania użyto materiałów dodatkowych o większej średnicy - TMg (Ø3,2 mm) i MSi (Ø1,2  
 134 mm) - stwierdzono większy nadlew niż odpowiednio w TSi (Ø1,6 mm) i MMg (Ø1 mm).
