Uwarunkowania użytkowania podłóg przemysłowych

Błędy projektowe

Celem artykułu jest wskazanie błędów popełnianych najczęściej przy projektowaniu podłóg przemysłowych. Opisane błędy mają wpływ na powstanie usterek i uszkodzeń zarówno przed, jak i w okresie ich eksploatacji. Przedstawiono przykład uszkodzonej podłogi i sposób jej naprawy. Artykuł ma charakter studium przypadku i został ograniczony do wybranej z praktyki inżynierskiej sytuacji.

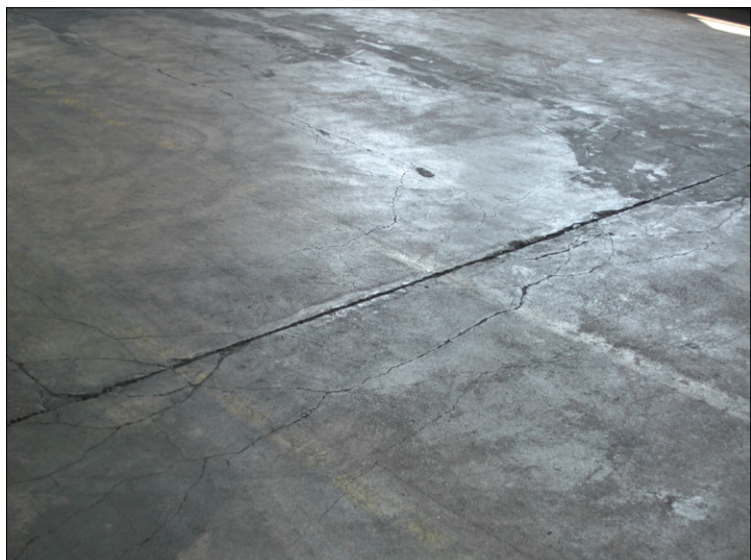
Fot. 2. Uszkodzona podłoga – przeciężona płyta podłogi

W dokumentacji zamieszczono jeden rysunek z układem warstw podłogi przemysłowej, projektowanej bezpośrednio na gruncie (tab. 1). Występujące uszkodzenia, ich rodzaj, zakres i intensywność świadczyły o tym, że **podłoga została wielokrotnie przeciążona**, tzn. była bardzo intensywnie eksploatowana (ruch ciężkich wózków i pojazdów samochodowych). Na powierzchni betonu występowały liczne rysy i pęknięcia oraz ubytki betonu w miejscach dylatacji i w narożnikach płyt. Rysy (pęknięcia) przebiegały na całej grubości podłogi przez wszystkie jej warstwy. Szerokość rys była zróżnicowana w zależności od miejsca ich lokalizacji i wynosiła od 0,3 do 1 mm w środku szerokości pola między dylatacjami i 0,5–3 mm w narożnikach oraz przy dylatacjach (w miejscach silnie obciążonych kołami pojazdów). Na powierzchni posadzki widoczne były liczne przełamania betonu z wzajemnym przesunięciem krawędzi.

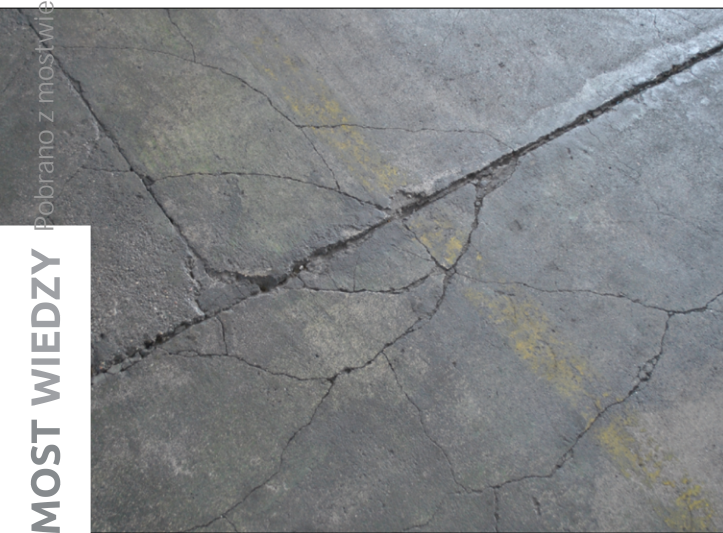
Fot. 3. Posadzka w narożnikach płyt – nieprawidłowa lokalizacja dylatacji

- ▶ Nieprawidłowa lokalizacja lub brak szczegółowego opisu i lokalizacji, rozmieszczenia szczelin dylatacyjnych, w szczególności ich sposobu wykonania w miejscach koncentracji naprężeń.

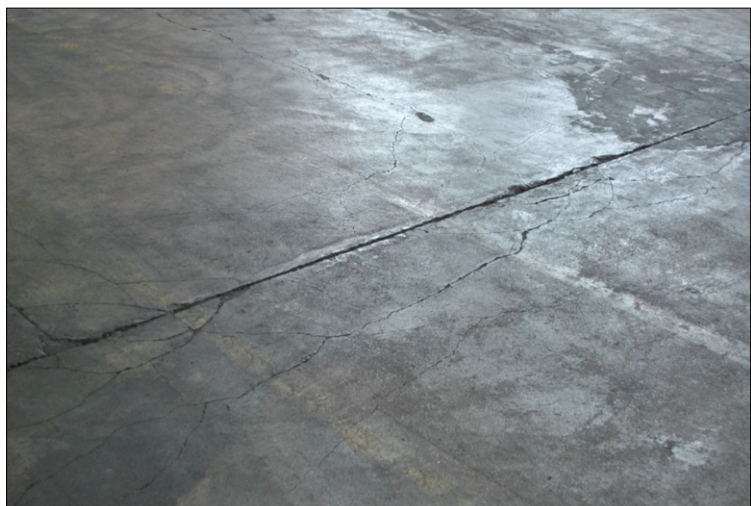
Fot. 4. Uszkodzona powierzchnia podłogi – nierówna i wytarta powierzchnia posadzki/zasyпки
