## **„Wpływ stanu zachowania materiału konstrukcyjnego na nośność zabytkowych drewnianych słupów, w żuławskich domach podcieniowych, z XVIII i XIX wieku”.**

**Tomasz Zybala**

**„The impact of maintenance on wood column capacity of the XVIIIth to XIXth century of arcaded houses from the Żuławy Region.**

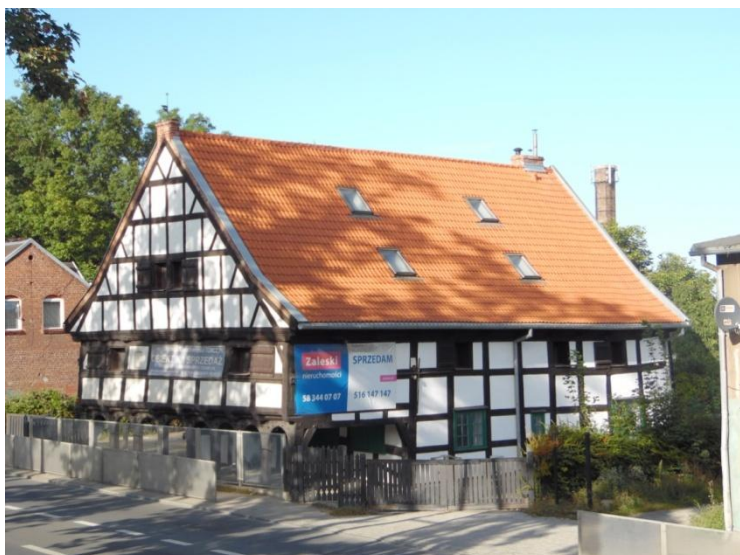
Fot. nr 1 Dom podcieniowy w Gdańsku Lipcach, typ I. (fot. Autor)

Obiekty na planie prostokąta, z sienią bez bogatego wystroju. Piętro ulokowane na całym rzucie domu. Liczba słupów podcienia do dziewięciu. Domy tego typu zachowały się w Gdańsku-Lipcach (fot. nr 1), Kleciu i Rozgarcie.

Najstarszy dom podcieniowy w Polsce znajduje się w Gdańsku Lipcach; reprezentuje typ I. Został zbudowany około 1600 roku. Jest to dom założony na planie prostokąta, o prostej bryle, zbudowany w konstrukcji szkieletowej, z dziewięciosłupowym podcieniem szczytowym. Swoją formą nawiązuje do gotyckich tradycji domów mieszkalnych. Kubatura całego obiektu wynosi ok. 2500 m<sup>3</sup> [8]. Nie jest znana dokładna liczba istniejących w przeszłości domów podcieniowych na Żuławach. W ciągu XX wieku z obszaru Delt Wisły zniknęło 52% domów. Proces ich niszczenia do 1945 r. wynikał z naturalnych procesów eksploatacji budynków drewnianych. Po II wojnie światowej proces degradacji zabytków nasilił się. Główną przyczyną tego zjawiska były procesy społeczno-gospodarcze w Polsce. W drugiej połowie lat czterdziestych nastąpiła całkowita wymiana ludności. Spowodowało to przerwanie ciągłości kulturowej i kilkusetletniej tradycji gospodarowania na trudnych zalewowych terenach Żuław. Domy podcieniowe pierwotnie miały jednego właściciela, który zarządzał całym gospodarstwem. Po wojnie w jednym obiekcie mieszkało często kilka rodzin wysiedleńców, którzy nie związani z nowym miejscem nie poczuli się do odpowiedzialności za stan domu. Niejednokrotnie dochodziło do sytuacji kiedy lokatorzy celowo niszczyli obiekty aby szybciej zmienić miejsce zamieszkania. W świadomości nowych polskich mieszkańców i administracji, domy podcieniowe były jedną z pozostałości niemieckiego osadnictwa na tych terenach. Mimo objęcia niektórych obiektów prawną ochroną, poprzez wpisanie obiektów do rejestru zabytków, nie uchroniło ich to przed destrukcją. Głównymi przyczynami były niewystarczająca ilość środków na remonty oraz niewłaściwa eksploatacja [9].

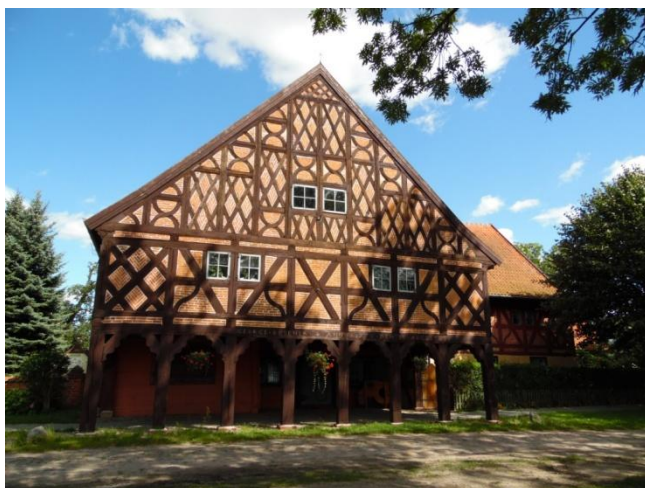
Fot. nr 2 Dom podcieniowy w Trutnowy, typ II. (fot. Autor)

II) Dom z podcieniem szczytowym, z dobudowanym skrzydłem bocznym. Rozwój nastąpił w XVII wieku. Domy posiadały dwukondygnacyjną sień, z której dostępna była większość pomieszczeń. W dobudowanym skrzydle znajdowały się pomieszczenia mieszkalne, czarna kuchnia, izba reprezentacyjna. Piętro usytuowano nad całą powierzchnią budynku, duża liczba słupów w podcieniu (ryc. nr 3). Zachowanymi przykładami są między innymi domy w Trutnowach (fot. nr 2) i Miłocinie.

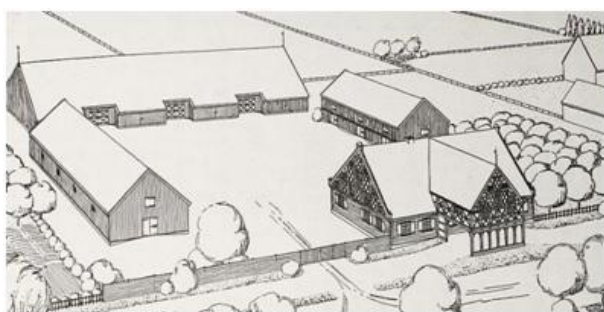
Ryc. nr 4 Dom podcieniowy - typ III. Źródło: [4]

III) Dom z centralnym ryzalitem podcieniowym (wystawką) - najpóźniejsza forma rozwoju, ukształtowała się w drugiej połowie XVIII wieku. Zanikło skrzydło boczne, piętro usytuowane jest tylko w ryzalicie nad podcieniem. Liczbę słupów zredukowano do sześciu lub czterech. Głowice słupów otrzymywały stylizację jońską lub tokańską. Konstrukcyjne miecze zastąpiły drewniane ozdoby reliefowe. Bogato dekorowane szkieletowe szczyty przyjmują postać regularnych krat, które w późniejszym okresie zostają odeskowane (ryc. nr 4).

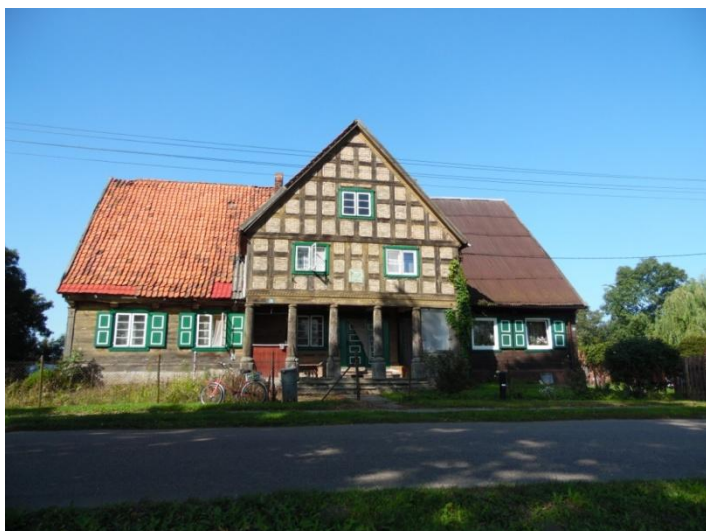
Fot. nr 3 Dom podcieniowy w Gniazdowie, typ III. (fot. Autor)

W połowie XIX wieku dochodzi do spłylenia głębokości ryzalitu, przestaje on pełnić funkcję gospodarczą, jest już tylko historycznym elementem ozdobnym, pełniącym rolę werandy [7] (fot nr 3).

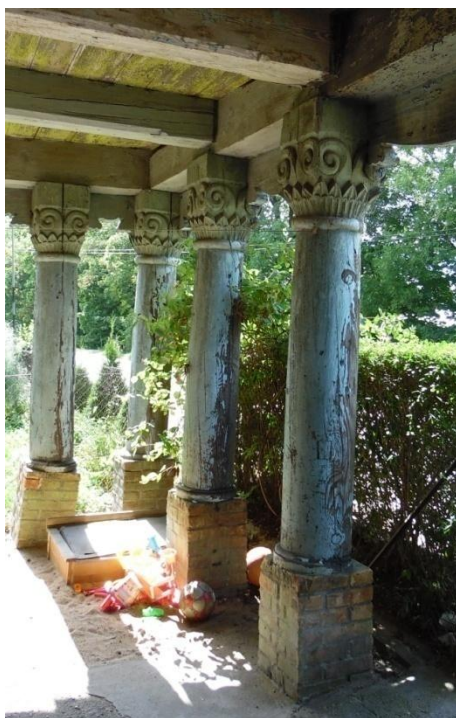
1. Bystrze nr 5/7 – dom podcieniowy z 1819 roku, typ III<sup>5</sup>, słupy bogato rzeźbione, nie stwierdzono zawilgoceń, drewno w niewielkim stopniu zniszczone przez szkodniki, widoczne pojedyncze pęknięcia, słupy o przekroju kołowym, promień równy 17,5 cm, wysokość 215 cm, słupy usytuowane na murowanym cokole, ryzalit w złym stanie, budynek zamieszkały (fot. nr 4).

Fot. nr 4 Dom podcieniowy w Bystrzu. (fot. Autor)

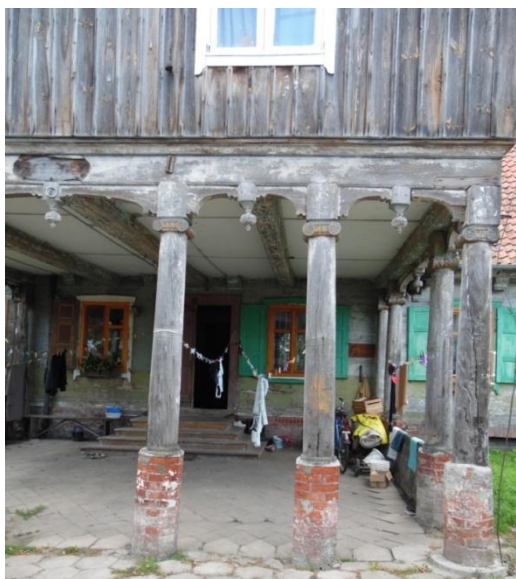
2. Kępniowo nr 36 – dom podcieniowy z 1810, typ III, słupy zwieńczone formami antycznymi, nie posiadają śladów korozji biologicznej, drewno nie jest zniszczone przez szkodniki, widoczne drobne pęknięcia, słupy z odpryskami po malowaniu, przekrój kołowy o promieniu 14,5 cm, wysokość słupa drewnianego 250 cm podcień osadzony na murowanym kołowym cokole. Budynek zamieszkały przez kilka rodzin, obecnie żaden z właścicieli nie poczuwa się do odpowiedzialności za obiekt i przeprowadzenie najmniejszych napraw<sup>6</sup> (fot. nr 5).

Fot. nr 5 Dom podcieniowy w Kępniewie. (fot. Autor)

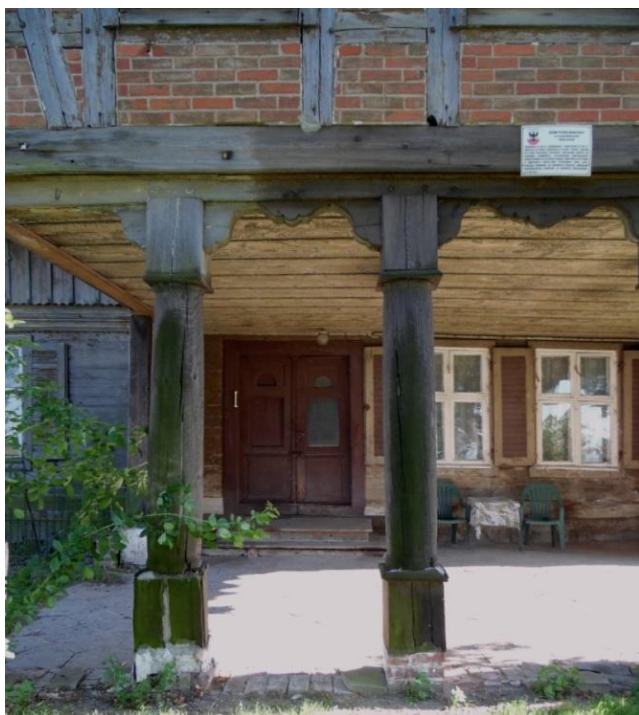
3. Lasowice Wielkie nr 12 – dom podcieniowy z 1837 roku, typ III, z dobudowanym ryzalitem w roku 1881. Słupy drewniane o wysokości 230 cm, przekrój kołowy o promieniu 17 cm, proste bez ozdób, widoczne pęknięcia, słupy mają niewielki zielony nalot, osadzone na murowanych cokołach zakryte drewnianymi deskami, budynek niezamieszkały<sup>7</sup> (fot. nr 6).

Fot. nr 6 Dom podcieniowy w Lasowicach Wielkich. (fot. Autor)

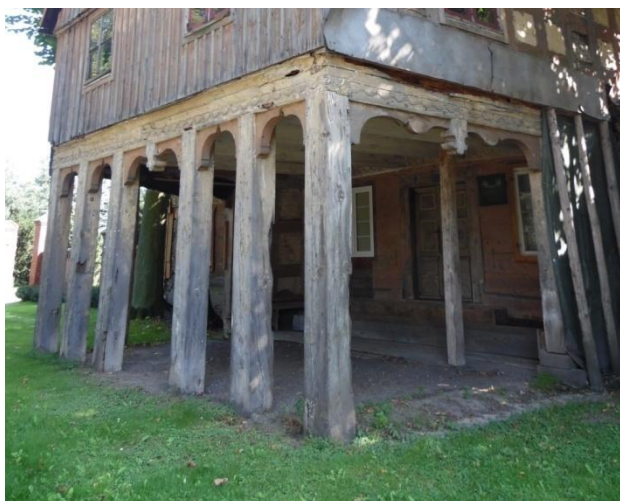
4. Nowa Cerkiew nr 15/16 – dom podcieniowy z 1820 roku, typ III. Słupy drewniane o przekroju prostokątnym 28x32,5 cm, wysokość 285 cm, proste bez zdobień, liczne drobne uszkodzenia mechaniczne, posadowione na kamieniach, u dołu podcieni widoczne ubytki spowodowane korozją biologiczną, nie stwierdzono zniszczeń wywołanych przez owady. Dom zamieszkały, podcień nieużytkowany, grozi zawaleniem. (fot. nr 7).

Fot. nr 7 Dom podcieniowy w Nowej Cerkwi. (fot. Autor)

<sup>12</sup>Warto zwrócić uwagę, że w domach podcieniowych w Bystrzu, Lasowicach Wielkich, Nowej Cerkwi, Żuławkach, Orłowie przestrzeń między słupami bocznymi, a ścianą budynku jest wypełniona murem o konstrukcji ryglowej (fot. 7,9,10), (rys. 1,3,4,5).

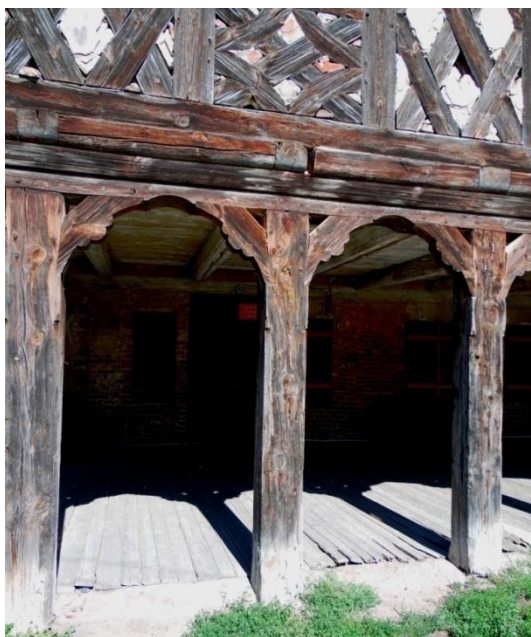
5. Klecie nr 4 – dom podcieniowy z ok. 1750 roku, typ I. Słupy drewniane o wysokości 250 cm, przekrój o wymiarach 28x30 cm, bez zdobień, kolumny posadowione na pojedynczych kamiennych głazach, liczne uszkodzenia, pęknięcia, widoczne ślady zniszczeń przez szkodniki, podstawy z ubytkami. Ogólny stan obiektu dostateczny, zamieszkały, w części frontowej od strony podcienia znajduje się wiejska świetlica (fot. nr 8). Brak informacji odnośnie wymiany wszystkich słupów w latach powojennych [18],[19], [20], [21],[22].

Fot. nr 8 Dom podcieniowy w Kleciu. (fot. Autor)

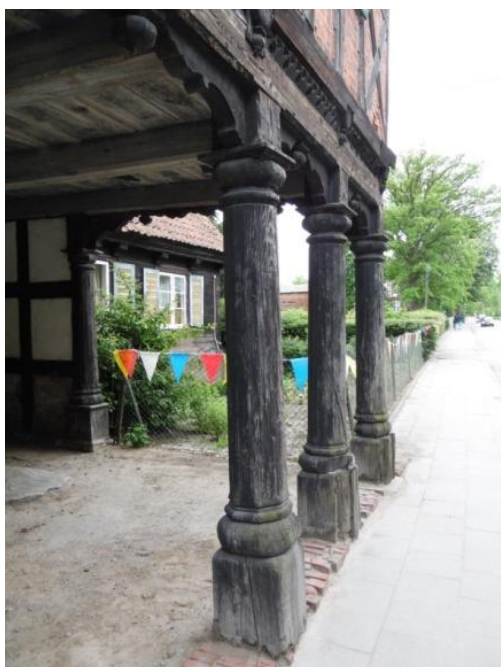
6. Żuławki nr 32/33 – dom podcieniowy z 1797, typ III. Słupy drewniane dekorowane, posadowione na murowanym fundamencie, o wysokości 260 cm i promieniu w najmniejszym przekroju równym 14 cm. Widoczne ubytki w podstawie kolumny, pęknięcia. Obiekt znajduje się blisko jezdni co niekorzystnie wpływa na jego stan techniczny (fot. nr 9). Brak informacji odnośnie wymiany słupów w latach powojennych [23], [24],[25].

Fot. nr 9 Dom podcieniowy w Żuławkach. (fot. Autor)

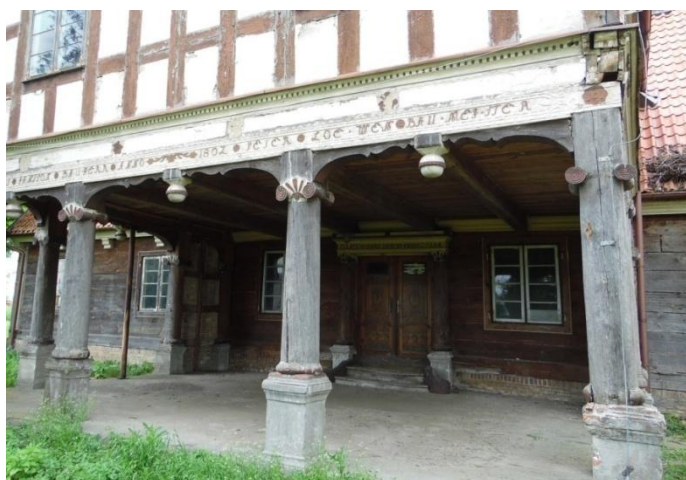
7. Orłowo w PGR I - dom podcieniowy z 1802 roku, typ III, wybudowany przez Piotra Loewena, słupy dekorowane, wysokość 200 cm, przekrój kołowy o promieniu 17,5 cm, słup posadowiony na ceglany otynkowanym cokole, widoczne pęknięcia, brak korozji biologicznej, obiekt niezamieszkały (fot. nr 10). Brak informacji odnośnie wymiany słupów w latach powojennych [26], [27].

Fot. nr 10 Dom podcieniowy w Orłowie. (fot. Autor)
