Awarie mostu Cłowego w Szczecinie

Failures in Clowy Bridge in Szczecin

DOI: 10.15199/33.2018.01.26

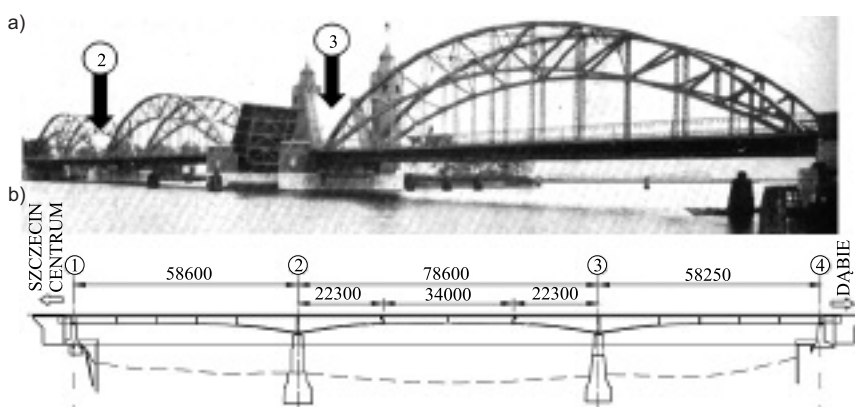
Rys. 1. Widok starego mostu Cłowego z oznaczeniem filarów wykorzystanych w nowym projekcie (a) oraz schemat układu przęseł i podpór nowego mostu (b) [7, 9]

Fig. 1. View of the old Clowy bridge with marked pillars used for new spans (a) and the scheme of the new bridge spans and supports (b) [7, 9]

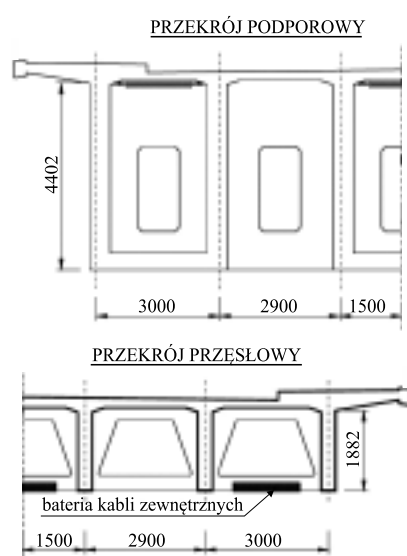
Rys. 2. Przekroje poprzeczne przęsła zachodniego [9]

Fig. 2. Cross-sections of the western span [9]
