# Błędy realizacji prac remontowych przyczyną uszkodzeń wilgotnościowych zabytkowego budynku Sali BHP w Gdańsku

dr hab. inż.  
**MACIEJ NIEDOSTATKIEWICZ, PROF. PG**  
Politechnika Gdańska  
Wydział Inżynierii Lądowej i Środowiska  
ORCID: 0000-0002-6451-6220

W artykule przedstawiono opis uszkodzeń wilgotnościowych występujących w historycznym budynku Sali BHP w Gdańsku po zakończeniu prac związanych z jego remontem oraz opisano zakres podjętych prac naprawczych.

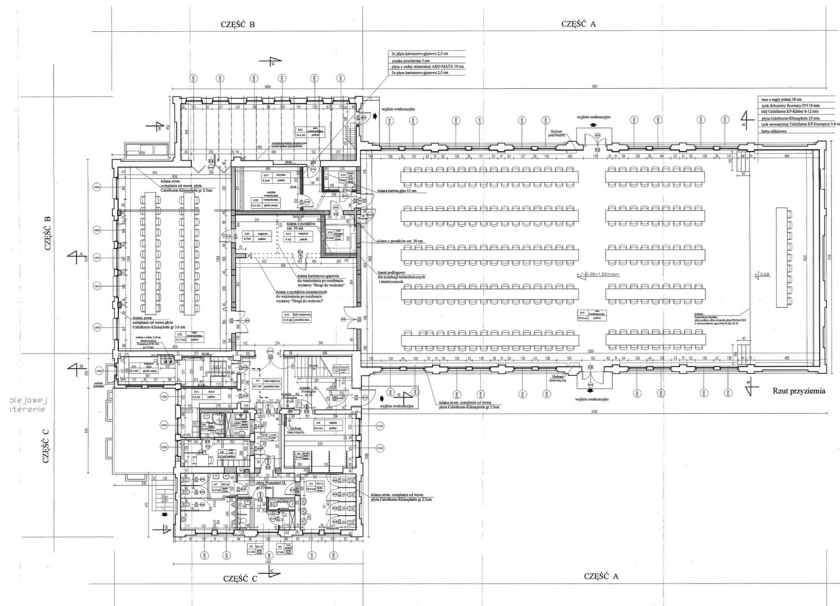
Rys. 2. Rzut parteru (prziemia) budynku Sali BHP

Budynek Sali BHP składa się z 3 części oznaczonych w archiwalnej dokumentacji projektowej jako A, B oraz C (rys. 1). Kotłownia, w obszarze której występowały uszkodzenia spowodowane zawilgoceniem, została dobudowana w ramach prac remontowych do części C (rys. 2. oraz rys. 3.). Pomieszczenie kotłowni zagłębione jest w stosunku do pomieszczeń bryły głównej budynku ~140 cm (rys. 4. oraz fot. 1.). W ciągu 2 lat po zakończeniu modernizacji zabytkowego budynku Sali BHP wzdłuż ścian zewnętrznych pomieszczenia kotłowni pojawiły się bardzo rozległe uszkodzenia na skutek zawilgocenia: intensywne spęcherzenia ochronnych powłok malarskich oraz gładzi gipsowych, jak również zawilgocenie tynków wewnętrznych (fot. 2.). Uszkodzenia widoczne były szczególnie intensywnie w strefie przyposadzkowej. Zakres występujących uszkodzeń w praktyce był niezależny od pory roku.

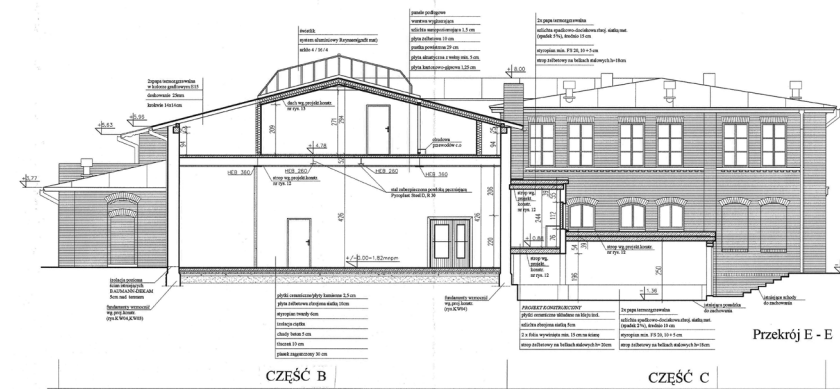
Rys. 4. Przekrój pionowy poprzeczny E-E budynku Sali BHP z pokazaniem pomieszczenia kotłowni

Brak szczelności izolacji przeciwwilgociowej pionowej oraz niewykonanie izolacji przeciwwilgociowej poziomej były jednymi z przyczyn powstawania uszkodzeń wilgotnościowych w strefie przyposadzkowej w pomieszczeniu kotłowni w budynku Sali BHP. Elementem decydującym o występującej destrukcji był jednak błąd realizacji przykanalika kanalizacji deszczowej, który został uszkodzony podczas prac remontowych. Na uwagę zasługuje również fakt, że realizacja, w ostatnim okresie, inwestycji mieszkaniowych na terenach przyległych do budynku Sali BHP spowodowała zaburzenie warunków gruntowo-wodnych, co skutkowało okresowym podwyższeniem poziomu wód gruntowych, wywołującym przesiąkanie wody jako konsekwencją lokalnego braku szczelności izolacji przeciwwilgociowej części murów zagłębionych w gruncie.
