Diagnostyka i naprawy dylatacji konstrukcyjnych w płytach posadzkowych. Część II

Diagnosics and repair of structural expansion joints in floor slabs. Part II

mgr inż. Sylwia Świątek-Żołyńska, Szkoła Doktorska Wdrożeniowa – Politechnika Gdańska (ORCID: 0000-0002-8448-0229), dr hab. inż. Maciej Niedostatkiwicz, prof. PG (ORCID: 0000-0002-6451-6220), Wydział Inżynierii Lądowej i Środowiska, Politechnika Gdańska, mgr inż. Sebastian Kasprzak, Conecto Profiles, Sp. z o.o.

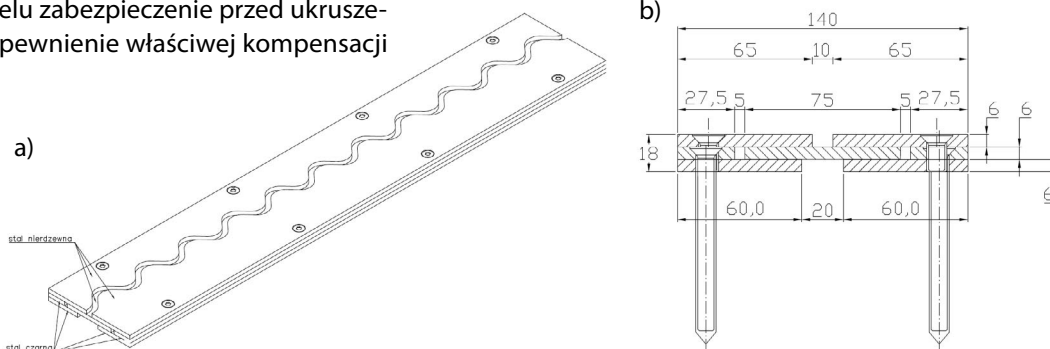
Rys. 3. Systemowy profil dylatacyjny: a) widok, b) przekrój poprzeczny [25]

rozwarcie szczeliny dylatacyjnej przekraczające 25 mm, które negatywnie wpływało na jakość i trwałość ogumienia poruszających się po posadzce wózków widłowych. W związku powyższym podjęta została decyzja o naprawie dylatacji konstrukcyjnych, obejmująca swoim zakresem usunięcie zdegradowanych elementów, naprawę i wzmocnienie podłoża, a także montaż nakładki systemowej (rys. 3–5).

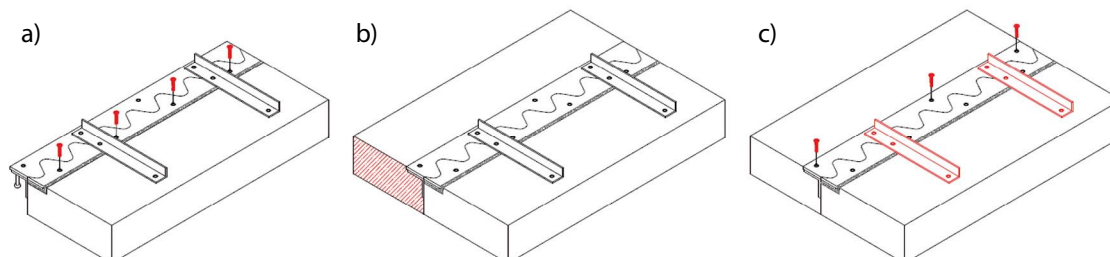
Rys. 8. Montaż profilu nakładkowego na styku połączenia starej i nowej posadzki: a) wykucie bruzdy, b) wyrównanie, naprawa podłoża i ułożenie warstwy szczepnej, c) ustawienie i montaż profilu na odpowiedniej wysokości za pomocą elementów mocujących [25]
