Ocena bezpieczeństwa wiaduktu kolejowego uszkodzonego wskutek uderzeń pojazdów ponadgabarytowych

W ciągu linii kolejowej Olsztyn – Bogaczewo, nad drogą krajową nr 7 Warszawa – Gdańsk w Pasłęku, znajduje się mały wiadukt kolejowy (rys. 1). Ustrój nośny przęsła stanowią dźwigary blachownicowe, współpracujące z ortotropową płytą jezdni. Dźwigary są odchylone pod kątem 20° od pionu. Dźwigar składa się ze środnika o przekroju 1500×12 mm, pasa górnego 400×30 w strefie przypodporowej i 400×40 w strefie przęsłowej oraz pasa dolnego 310×20 na całej długości przęsła. Skrajnia ruchu drogowego pod mostem wynosi 4,80 m.

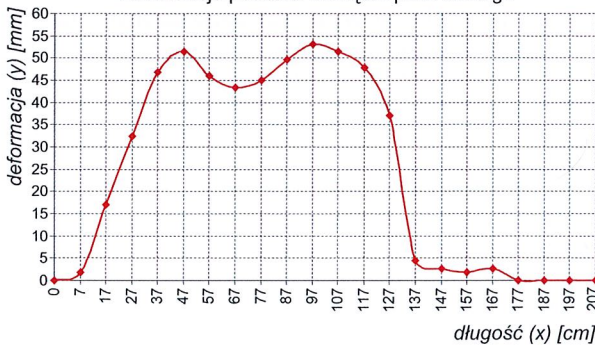
Lokalizację oraz stwierdzone uszkodzenia dźwigara od strony Warszawy pokazano na rys. 3 i 4, a pomierzone deformacje pionowe zewnętrznej krawędzi pasa dolnego w strefie uszkodzenia – na rys. 5.

Rys. 5. Pomierzone deformacje pionowe krawędzi pasa dolnego dźwigara od strony Warszawy

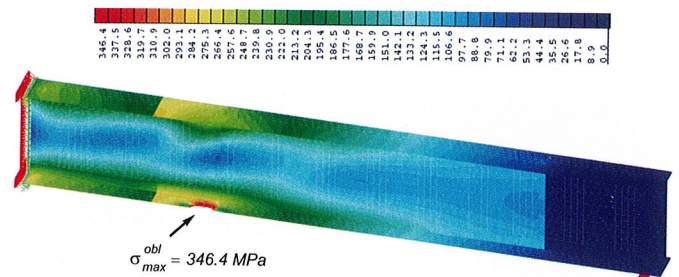
Opisany wiadukt kolejowy ma specyficzną strukturę przęsła. Mała wysokość konstrukcyjna wraz z płytą ortotropową stwarza bardzo korzystne warunki pracy przęsła pod obciążeniem. Współpraca płyty ortotropowej z dźwigarem w przenoszeniu naprężeń rozciągających (por. rys. 2) pozwoliła na pracę konstrukcji pod obciążeniem eksploatacyjnym przy istotnie uszkodzonym pasie dolnym. Niestety, wiele wiaduktów stalowych nad drogami to klasyczne konstrukcje z jezdnią otwartą, charakteryzujące się praktycznie symetryczną pracą dźwigarów głównych. W takim wypadku uszkodzenie pasa rozciąganego może być przyczyną katastrofy komunikacyjnej. W celu zobrazowania problemu wykonano proste obliczenia symetrycznego dźwigara stalowego z wprowadzoną wstępnie imperfekcją pasa dolnego. W obliczeniach nie uwzględniono naprężeń pierwotnych powstałych w wyniku deformacji. Celem analizy było tylko zademonstrowanie jakościowe skutków wprowadzenia wygięcia w pasie (rys. 15). Przedstawiony na tym rysunku wynik pokazuje wyraźną koncentrację naprężeń w strefie imperfekcji, niedopuszczalną z punktu widzenia wytrzymałości zmęczeniowej.

Rys. 15. Symetryczny dźwigar blachownicowy o zmiennej grubości pasów z imperfekcją 50 mm w pasie dolnym. Pokazano wyteżenie według hipotezy *HMH* pod obciążeniem skupionym w środku rozpiętości. W modelu wykorzystano element powłokowy MES SOFISTIK, nieliniowość materiałową i geometryczną oraz symetrię dźwigara na długości
