Ocena uszkodzeń studni i wpustów ulicznych w Gdańsku

Marek Pszczoła, Roman Edel, Estera Górecka, Ilona Papkow

Katedra Inżynierii Drogowej,
Wydział Inżynierii Lądowej i
Środowiska, Politechnika Gdańska

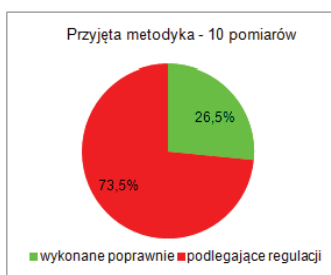
10. Procentowe przedstawienie ilości studni kanalizacyjnych wykonanych poprawnie i podlegających regulacji na wszystkich analizowanych odcinkach

Analizowany odcinek	Analizowany element	Ilość elementów	Metodyka pomiarów zgodnie z OST D-03.02.01a (2/4 pomiary)		Przyjęta metodyka pomiarów (5/10 pomiarów)	
			Ilość elementów wykonanych prawidłowo	Ilość elementów uszkodzonych	Ilość elementów wykonanych prawidłowo	Ilość elementów uszkodzonych
Ul. Jaśkowa Dolina	Studnia	73	46	27	13	60
	Wpust	34	27	7	18	16
Ul. Kartuska	Studnia	83	52	31	22	61
	Wpust	53	46	7	35	18
Ul. Podwale Grodzkie	Studnia	47	33	14	24	23
	Wpust	49	38	11	20	29
Ul. Podwale Przedmiejskie	Studnia	66	30	36	12	54
	Wpust	47	35	12	25	22
Ul. Rzeczypospolitej	Studnia	19	8	11	7	12
	Wpust	23	14	9	9	14
Ul. Wyzwolenia	Studnia	21	7	14	4	17
	Wpust	16	7	9	5	11
SUMA	Studnia	309	176	133	82	227
	Wpust	222	167	55	112	110
	RAZEM	531	343	188	194	337
