Stan techniczny 80-letniej kopuły Dworca Morskiego w Gdyni

**Prof. zw. dr hab. inż. Tadeusz Godycki-Ćwirko, dr hab. inż. Krystyna Nagrodzka-Godycka, prof. PG,
dr inż. Paweł Piotrkowski**

Politechnika Gdańska, Wydział Inżynierii Lądowej i Środowiska

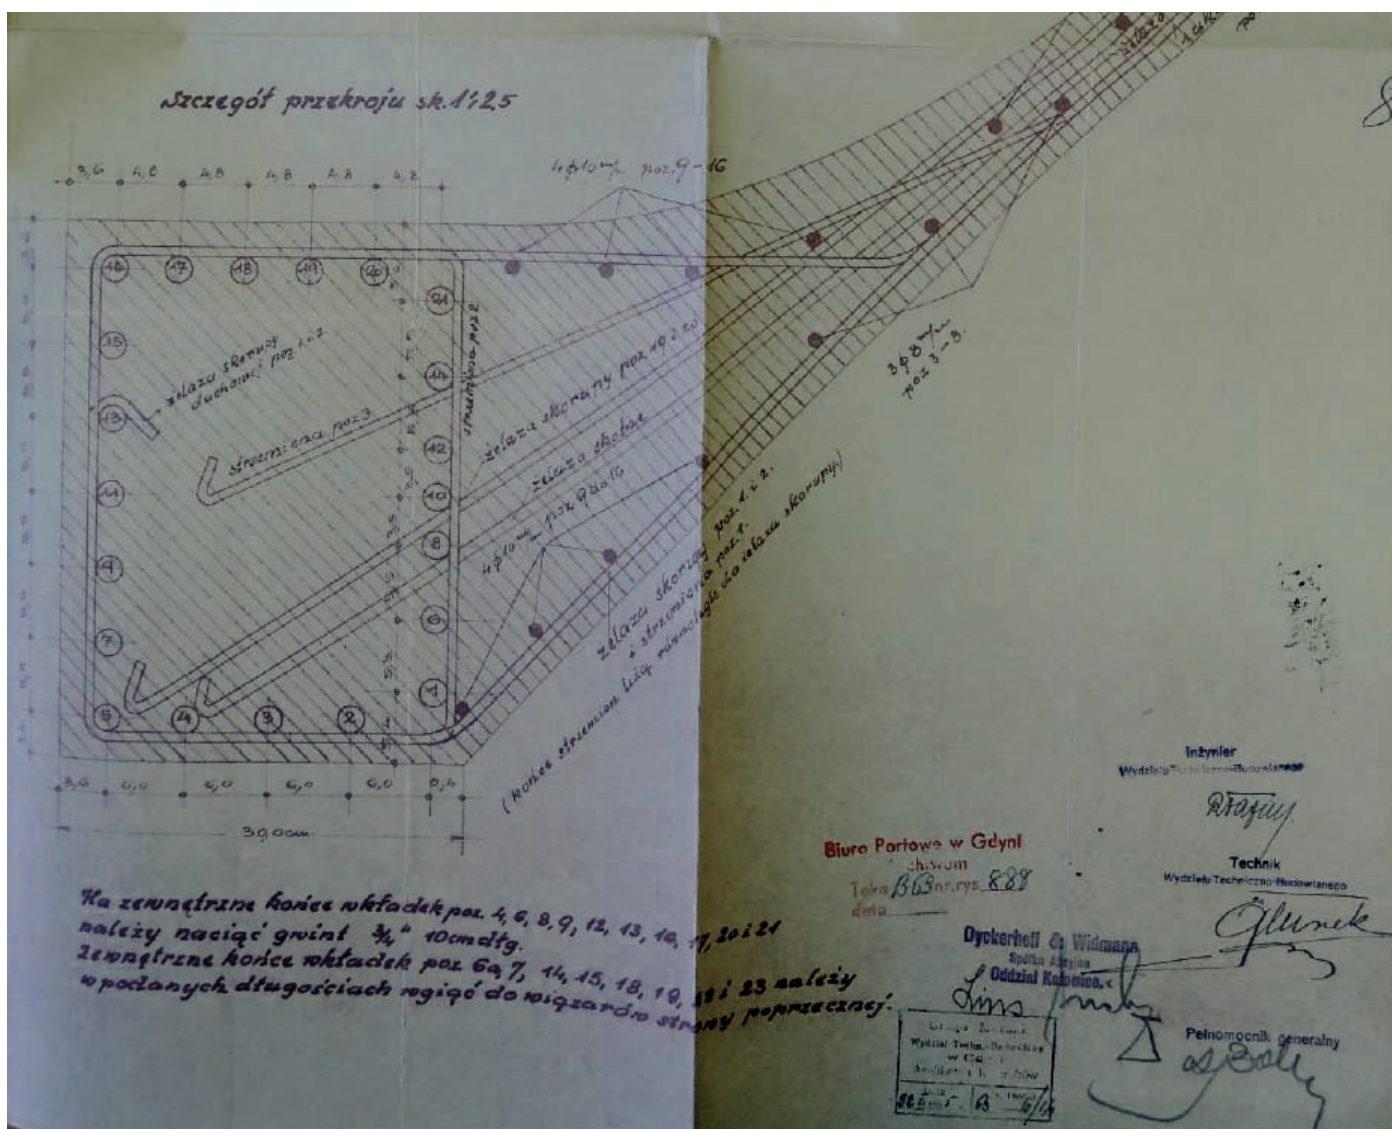
Rys. 14. Przekrój poprzeczny belki obwodowej – szczegół zbrojenia od strony północnej i południowej (rok 1932)

przy czym były one zbrojone na obwodzie dwudziestoma prętami $\phi 20$ z kotwieniem za pomocą śrub. Ze szczegółu zakotwień (rys. 14) można wnioskować, że belki krótszych ścian od zachodu i wschodu miały w sumie zbrojenie co najmniej 12 $\phi 20$ kotwionych za pomocą śrub.

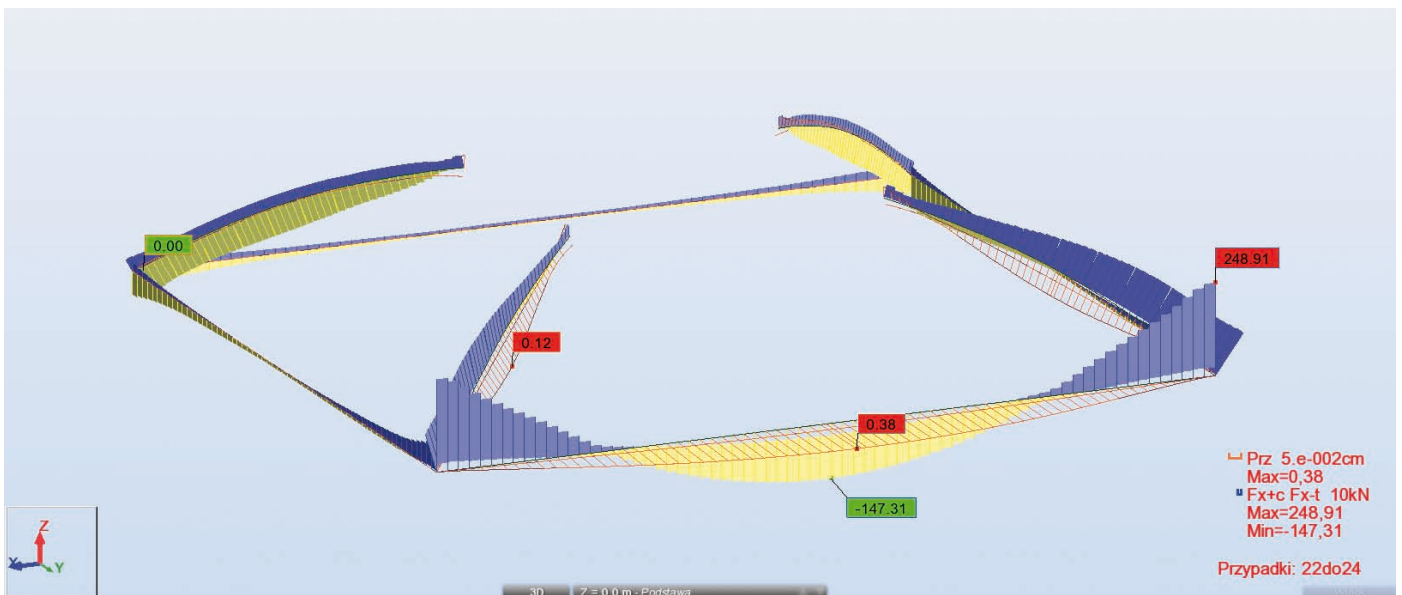
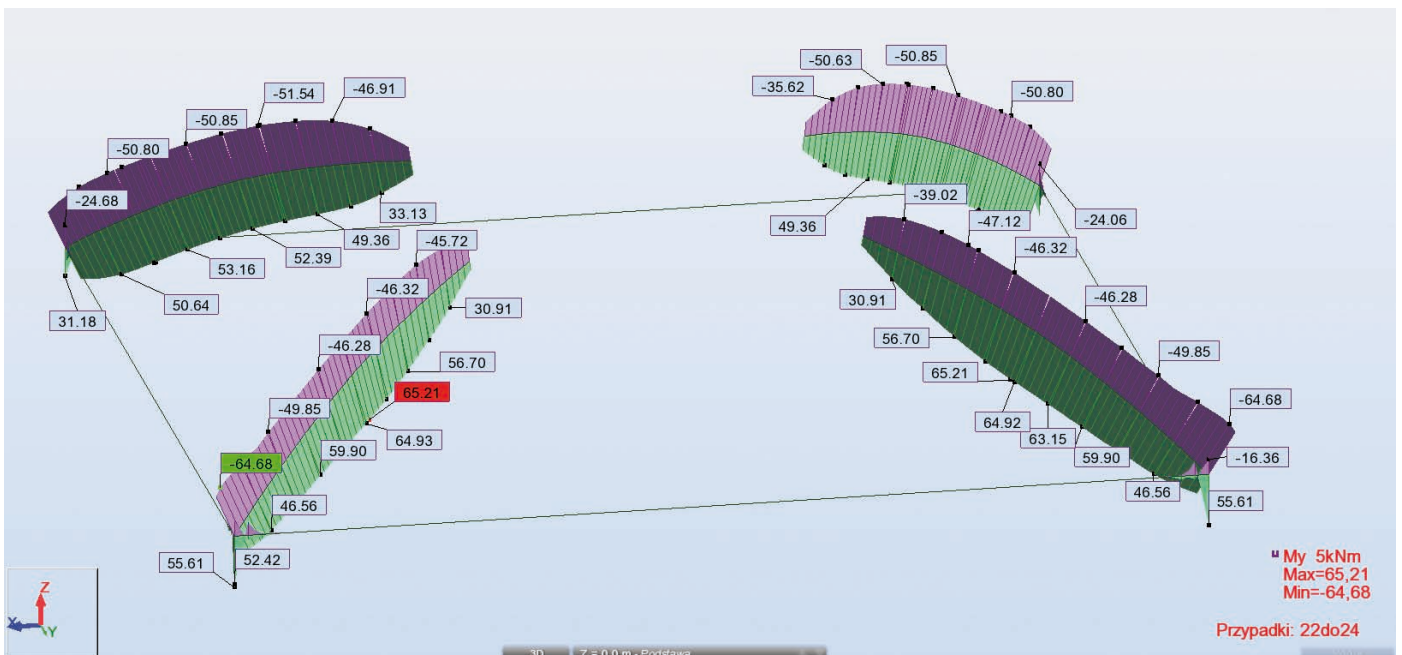
Zdecydowanie większe naprężenie, w tym również rozciągające, wystąpiło w nieocieplonych żebrach ukośnych powłoki, w których to beton w porównaniu do betonu powłoki ma niemal dwukrotnie niższą wytrzymałość, co skutkowało powstaniem intensywnych zarysowań. Na rys. 29 i 30 przedstawiono wykresy sił normalnych i momentów zginających dla żeber powłoki, uwzględniając możliwe oddziaływania, w tym również niekorzystny gradient temperatury.

Rys. 29. Obwiednia sił normalnych oraz przemieszczeń w nieocieplonych żebrach kopuły (kombinacje wszystkich oddziaływań).

Rys. 30. Obwiednia momentów zginających w nieocieplonych żebrach kopuły (kombinacje wszystkich oddziaływań)

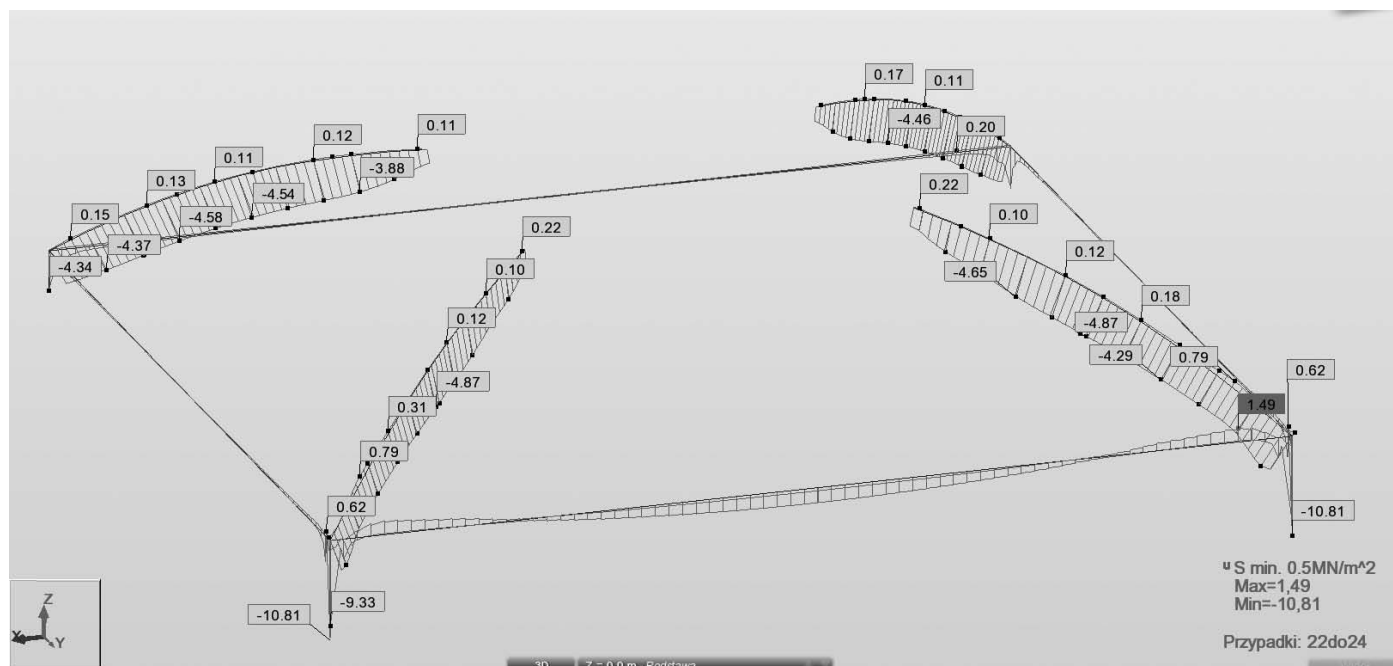
Przy zmianach klimatycznych zarówno zimą, jak i latem, na styku powłoki z nieocieplonym żebrzem powstawały zróżnicowane temperatury zewnętrzne i wewnętrzne. W skrajnie niekorzystnej sytuacji powstające gradienty $\Delta T_m = -20^\circ\text{C}$ powodowały w wystających na zewnątrz belkach duże naprężenia rozciągające, które przedstawiono na rys. 31.

Rys. 31. Obwiednia naprężeń minimalnego ([-] rozciąganie) w nieocieplonych żebrach kopuły (kombinacje wszystkich oddziaływań)

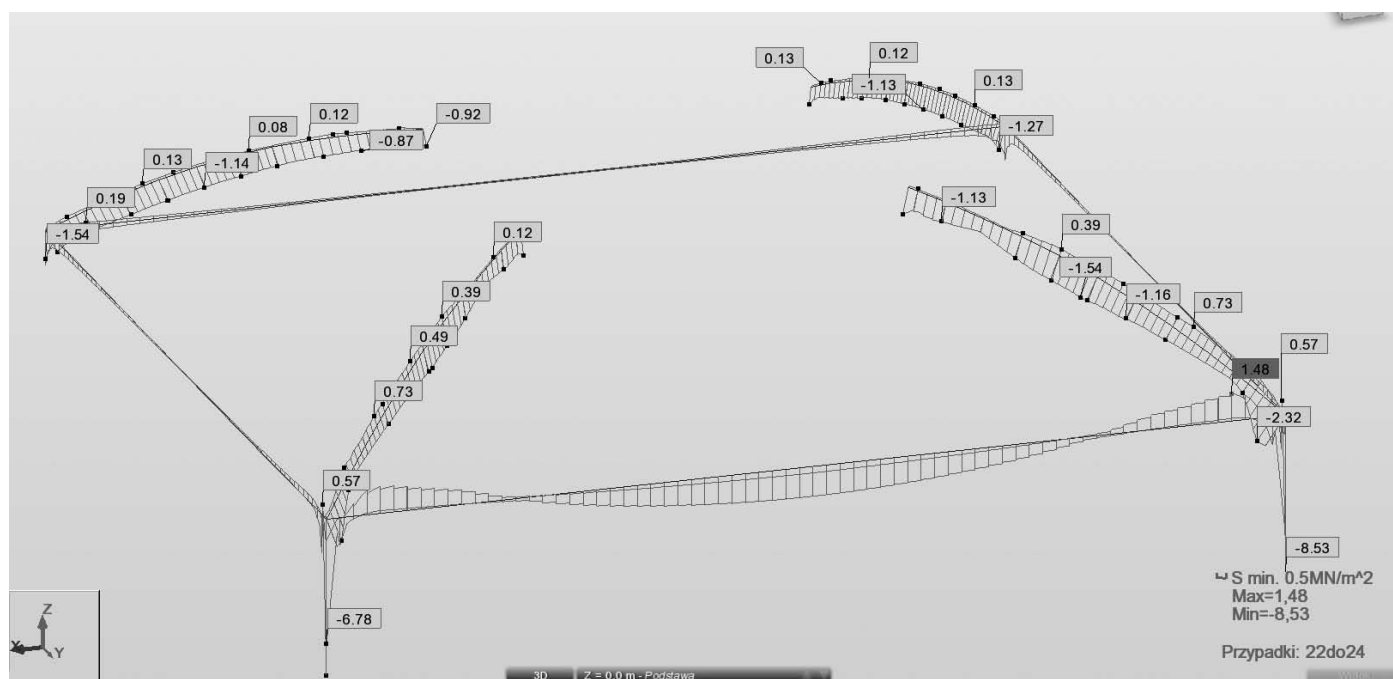
Rys. 32. Obwiednia naprężeń minimalnych ([-] rozciąganie) po ociepleniu żeber ukośnych kopuły (kombinacje wszystkich oddziaływań)

Sytuacja ulega zasadniczej zmianie po dociepleniu żeber wystających ponad górną krawędź powłoki. Przy przyjęciu ocieplenia grubości 5 cm materiałem poliuretanowym wartości momentów zginających, i tym samym naprężenia rozciągające, znacząco maleją, co pokazano na rys. 32.
