Uszkodzenia korozyjne betonowego podtorza zlokalizowanego na terenie zakładu przemysłowego

Corrosion damage to concrete trackbed located on an industrial plant site

[dr hab. inż. Maciej Niedostatkiwicz, prof. uczelni](#) , [mgr inż. Tomasz Majewski](#) | [IZOLACJE 4/2016](#) | 2016-05-20

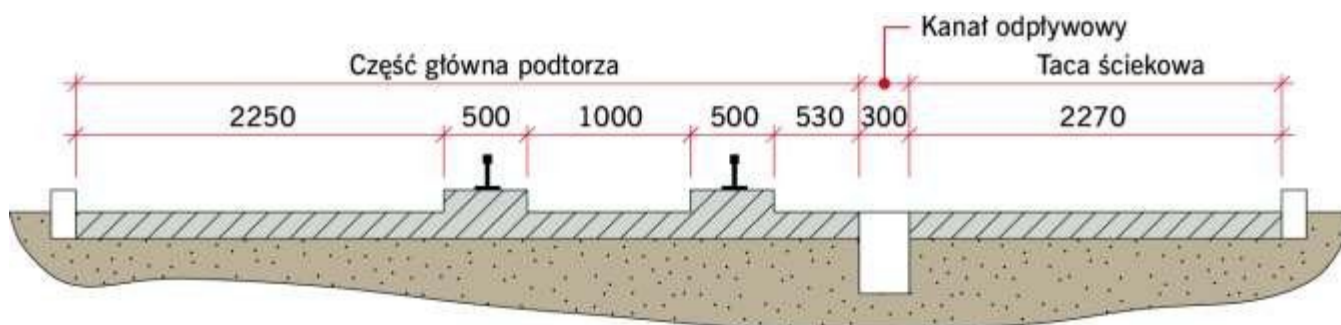
RYS. Schemat konstrukcji podtorza; rys.: archiwa autorów

W części głównej podtorza (**RYS.**) stwierdzono następujące uszkodzenia górnej powierzchni płyty: odspojenia warstwy wyprawy PCC od podłoża, jej spękania, zarysowania oraz nasycenie olejem betonu płyty i wyprawy PCC.
