Wpływ niezgodności spawalniczych na właściwości mechaniczne złączy spawanych pod wodą metodą mokrą

Effect of welding imperfections on mechanical properties of underwater wet welded joints

The paper presents the characteristics of manual metal arc underwater wet welding. On the basis of experimental studies the effect of welding defects on mechanical properties of welded joints was estimated. It was found out that occurring of welding imperfections have no influence on leak tightness of welded joints but cause the decrease of mechanical properties associated with bending test.

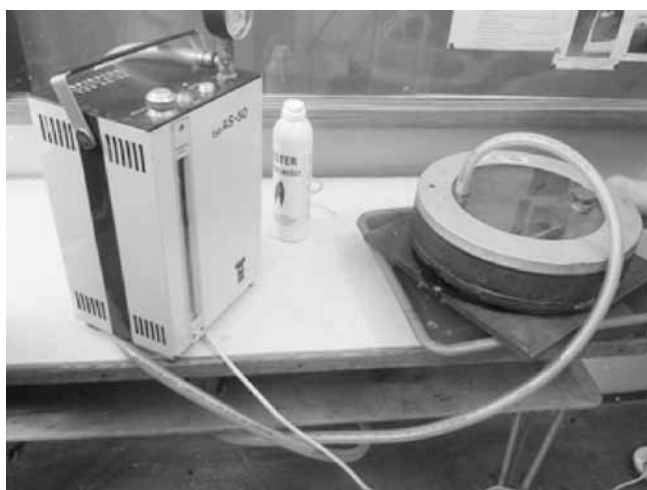
Badania nie ujawniły nieszczelności złączy próbnych (brak pęcherzy gazowych podczas próby wokół spoin). Wszystkie próbki zostały ocenione pozytywnie.

Rys. 5. Stanowisko do badania szczelności złączy spawanych przy zastosowaniu komory kołowej
