## **ŁOŻYSKOWANIE WAŁÓW PRZEKŁADNI TURBIN WIATROWYCH – PROBLEMY EKSPLOATACYJNE**

### **BEARING SYSTEMS OF WIND TURBINES – MAINTENANCE PROBLEMS**

Na farmie wiatrowej Karścino zainstalowano 60 turbin produkcji firmy Fuhrlander typu FL MD-77 o mocy 1,5 MW i średnicy wirnika wynoszącej 77 m. Maszyny nie są wyposażone w układy wibrodiagnostyczne, a stan techniczny łożysk i zębów przekładni oceniany jest za pomocą endoskopii – w obserwowanym okresie przeprowadzono endoskopie, podczas których stwierdzono różne stany awaryjne – ich rozkład przedstawiony jest na **Rys. 6**.

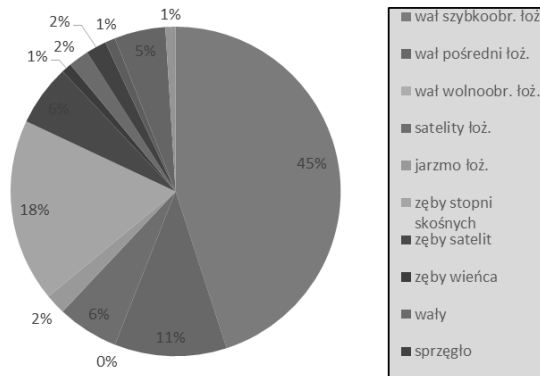
kładni dla zarejestrowanych 320 przypadków (**Rys. 4**). Pokazuje on, że łożysko wałka szybkoobrotowego odpowiada aż za 45% awarii przekładni.

**Rys. 4. Odsetek awarii przekładni ze względu na miejsce występowania [L. 5]**

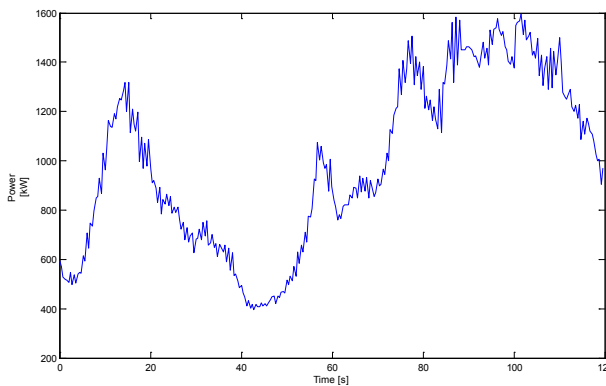
Za pierwotną przyczynę zwiększonej awaryjności łożysk i przekładni uważa się często charakterystyczne dla turbin wiatrowych szybkie zmiany warunków pracy – przykład takich zmian pokazano na **Rys. 5**, gdzie w ciągu 120 sekund moc generatora zmienia się w zakresie od 400 kW do 1400 kW. Nagłe obciążenia i odciążenia mogą być przyczyną poślizgów elementów tocnych, co prowadzi do nietypowych form uszkodzeń łożysk. Z drugiej strony takie zmiany istotnie wpływają na drgania maszyny i mogą przesłonić zmiany wywołane rzeczywistymi nieprawidłowościami, tj. zmiana wartości estymat spowodowana zmiennymi warunkami pracy może być większa niż ich zmiana wynikająca z rozwoju uszkodzeń. Charakter obciążenia i zmienna prędkość obrotowa stawia większe wymagania systemom diagnostyki instalowanym w turbinach wiatrowych.

**Rys. 5. Przykładowy przebieg zmian mocy w czasie 120 sekund [L. 6]**

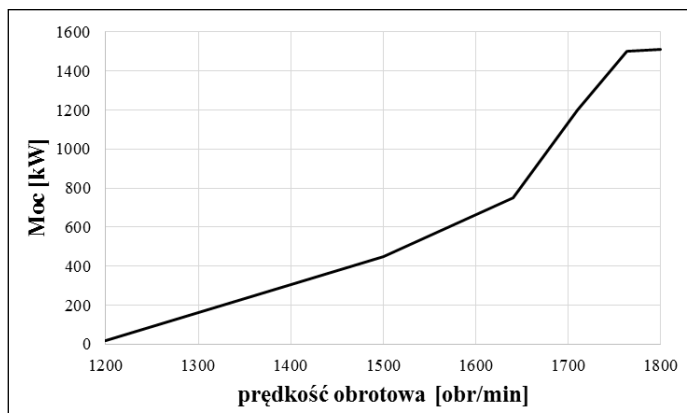
W związku z częstymi wymianami łożysk sprawdzono także, czy jest potencjalnie możliwe istotne zwiększenie trwałości łożysk w wyniku planowego ograniczenia mocy wybranych turbin. Z uzyskanych danych (krzywe mocy) wynika jednak, że już obniżenie prędkości generatora do 1700 obr./min skutkuje bardzo wyraźnym, 25%, zmniejszeniem mocy maszyny, a przy prędkości 1650 obr./min moc ta spada do połowy (**Rys. 11**).

**Rys. 11.** Moc turbiny przy zmniejszonej prędkości obrotowej
