# Deformacje filtracyjne i ich oddziaływanie na osiadania podłoża na przykładzie zabytkowego obiektu sakralnego

## *Seepage deformation and its impact on the settlement of a historic sacred building subsoil*

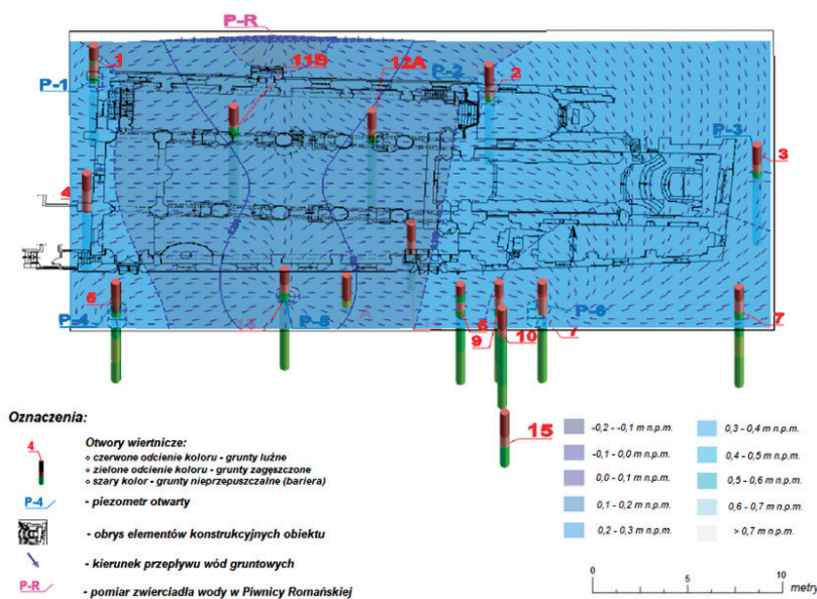
Na rysunku 6 przedstawiono mapy poziomów zwierciadła wody gruntowej

Rys. 5. Mapa poziomów zwierciadła wody gruntowej z zaznaczonymi profilami gruntów w miejscu odwiertów i piezometrów wraz z kierunkami filtracji z lipca 2019 r. na tle rzutu budynku Bazyliki w poziomie przyziemia  
 Fig. 5.
