Diagnostyka i naprawy dylatacji konstrukcyjnych w płytach posadzkowych. Część II

Diagnosics and repair of structural expansion joints in floor slabs. Part II

mgr inż. Sylwia Świątek-Żołyńska, Szkoła Doktorska Wdrożeniowa – Politechnika Gdańska (ORCID: 0000-0002-8448-0229), dr hab. inż. Maciej Niedostatkiwicz, prof. PG (ORCID: 0000-0002-6451-6220), Wydział Inżynierii Lądowej i Środowiska, Politechnika Gdańska, mgr inż. Sebastian Kasprzak, Conecto Profiles, Sp. z o.o.

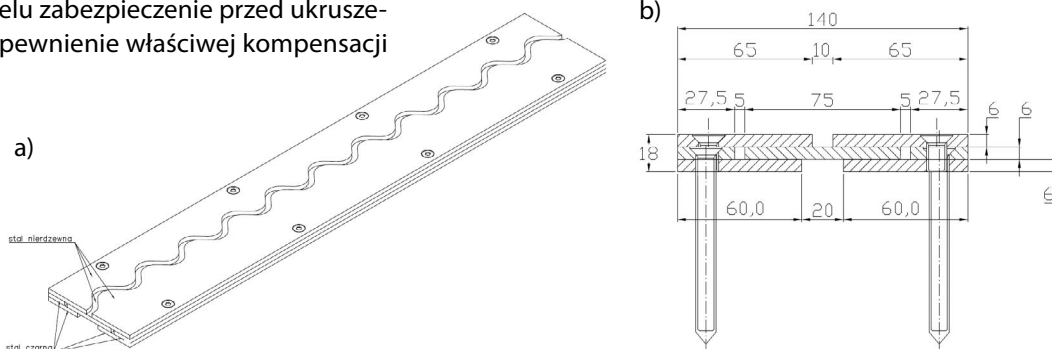
Rys. 3. Systemowy profil dylatacyjny: a) widok, b) przekrój poprzeczny [25]

rozwarcie szczeliny dylatacyjnej przekraczające 25 mm, które negatywnie wpływało na jakość i trwałość ogumienia poruszających się po posadzce wózków widłowych. W związku powyższym podjęta została decyzja o naprawie dylatacji konstrukcyjnych, obejmująca swoim zakresem usunięcie zdegradowanych elementów, naprawę i wzmocnienie podłoża, a także montaż nakładki systemowej (rys. 3–5).
